# **UNIÓN DE FABRICANTES DE ESPEJOS Y ALMACENISTAS DE CRISTAL**

**Asociación sin ánimo de lucro que representa y defiende los intereses de todas las empresas de transformación de vidrio en España.**

Manual UNFEAC

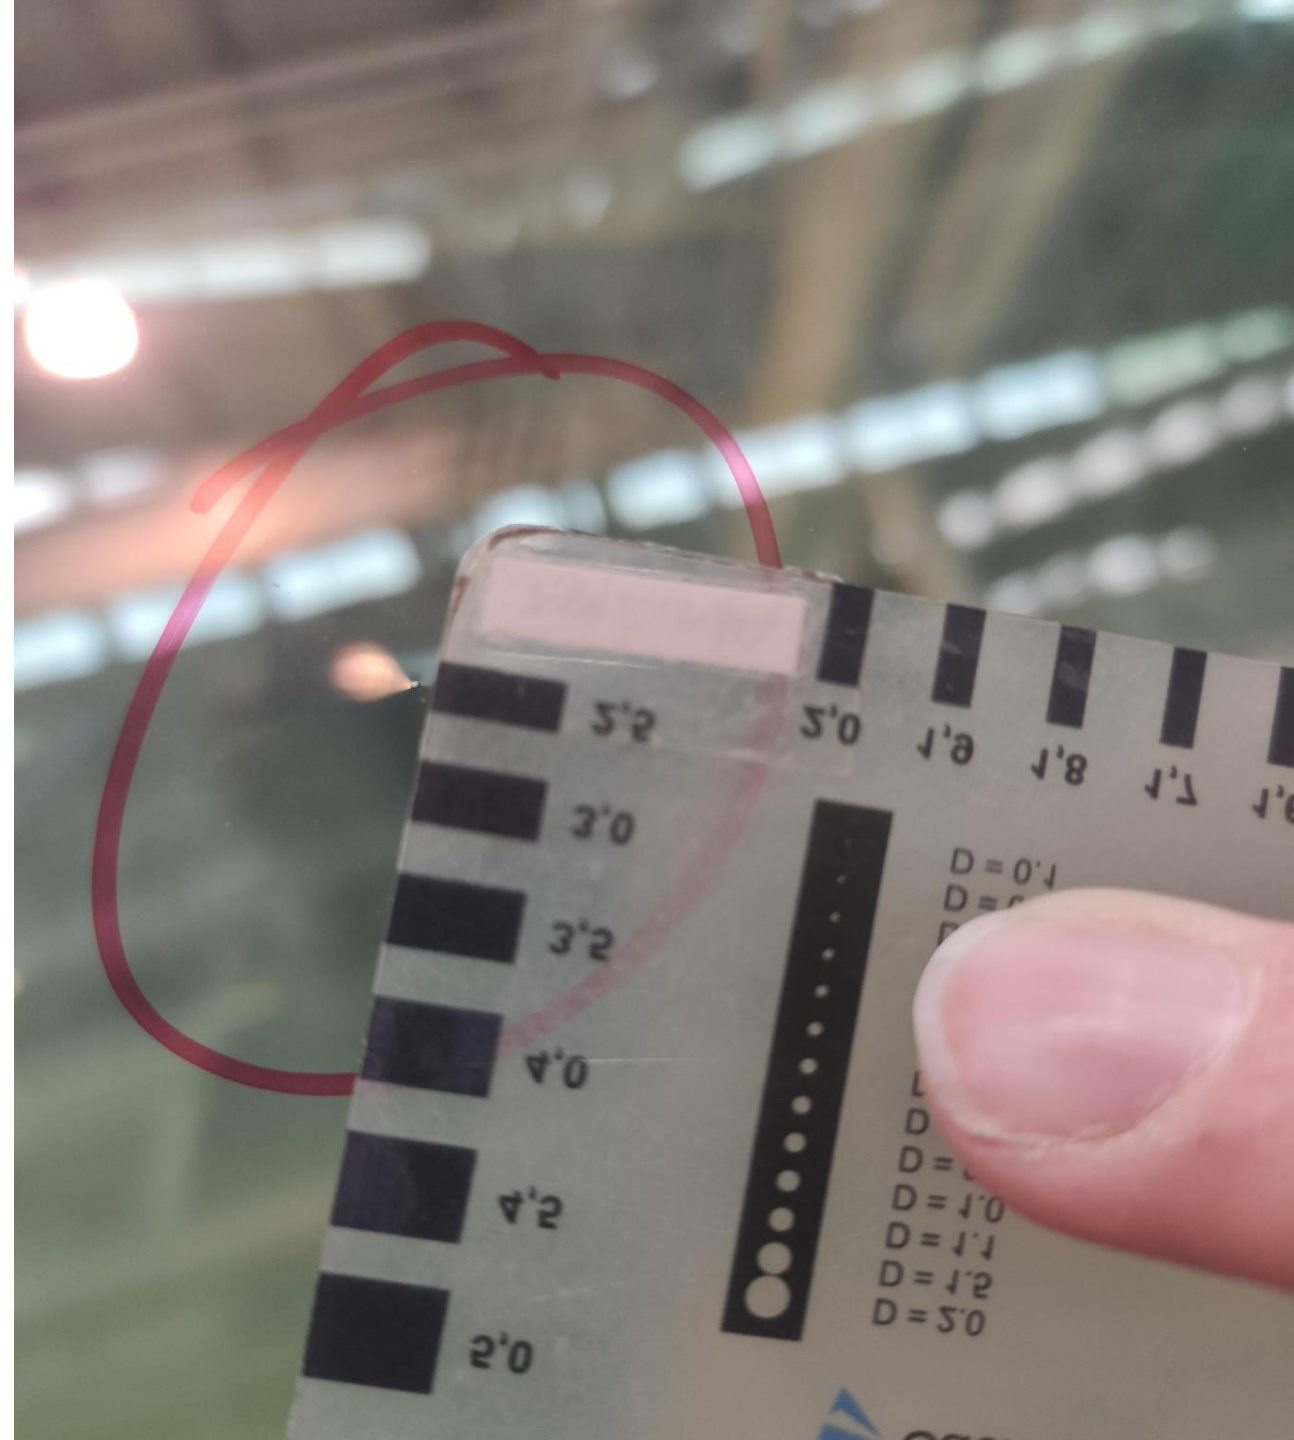
# Burbujas en masa

Las burbujas localizadas en la masa del vidrio pueden generar un halo mucho mayor a su alrededor, el cual genera una distorsión fácilmente detectable. Sin embargo, esta distorsión no siempre se produce, lo que dificulta su detección en ciertas ocasiones.

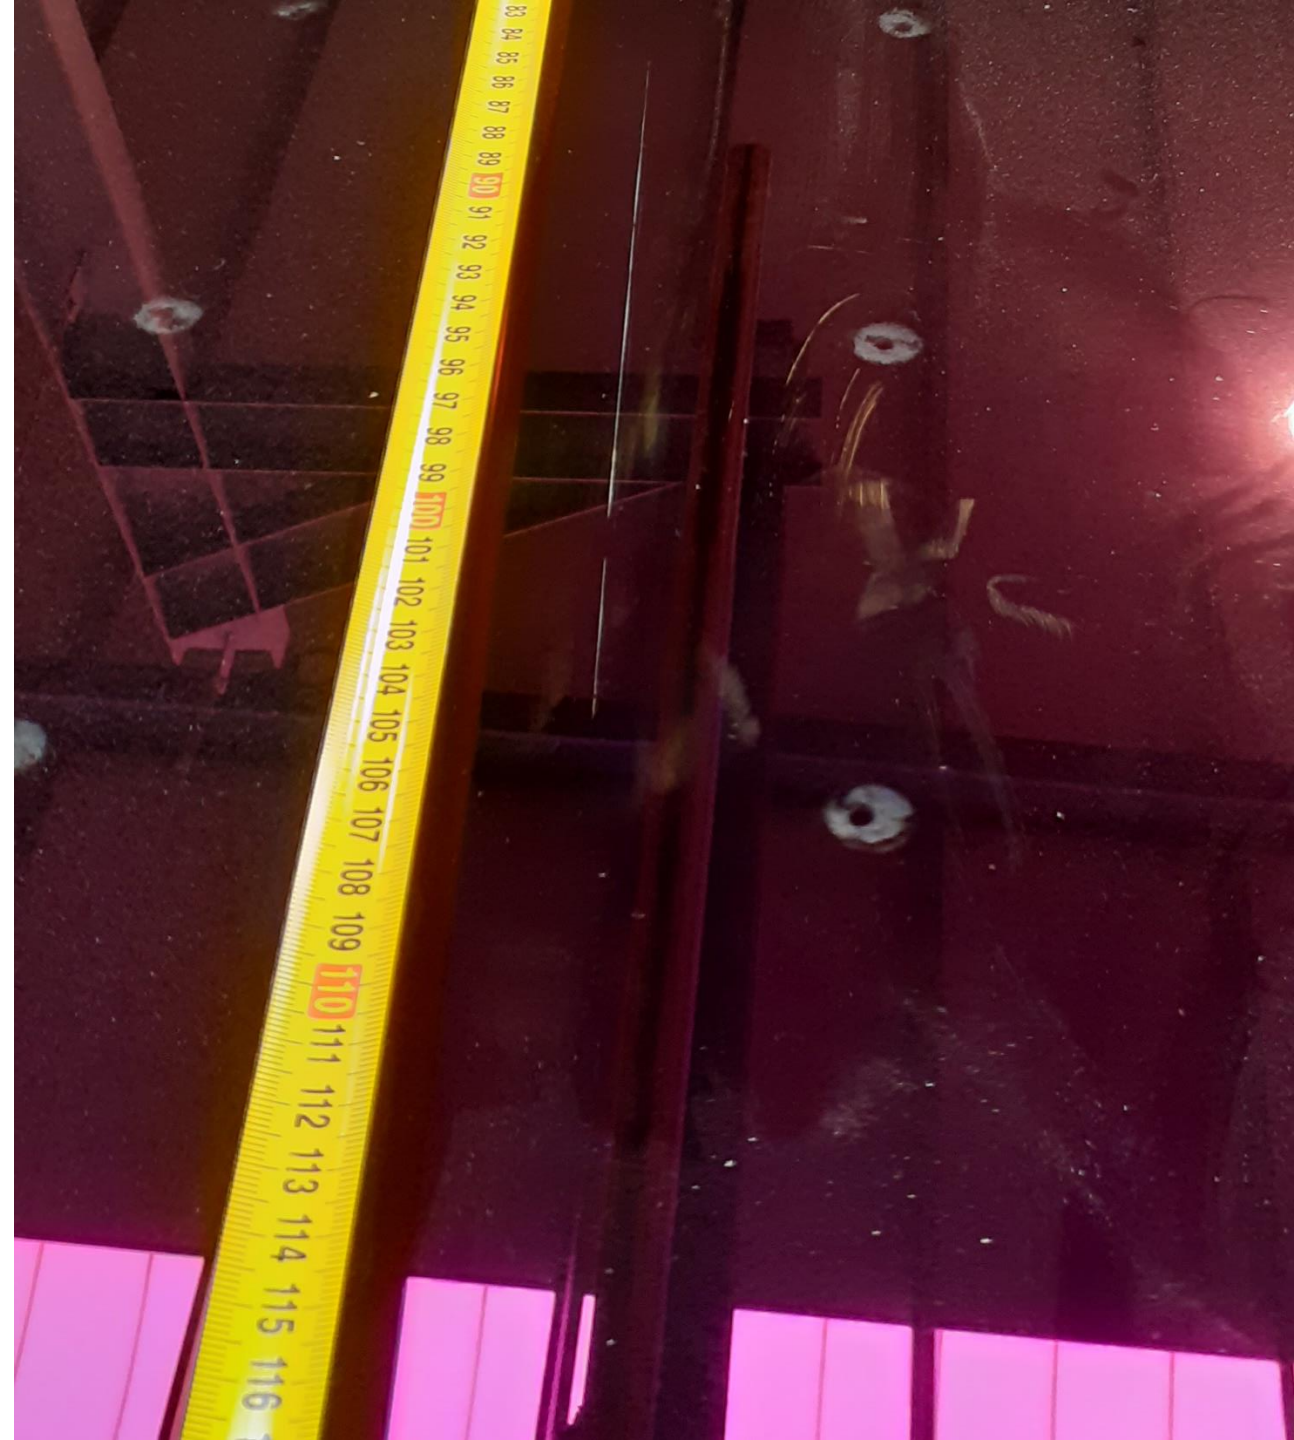
**Arañazos**

Rozadura sobre superficie del vidrio.

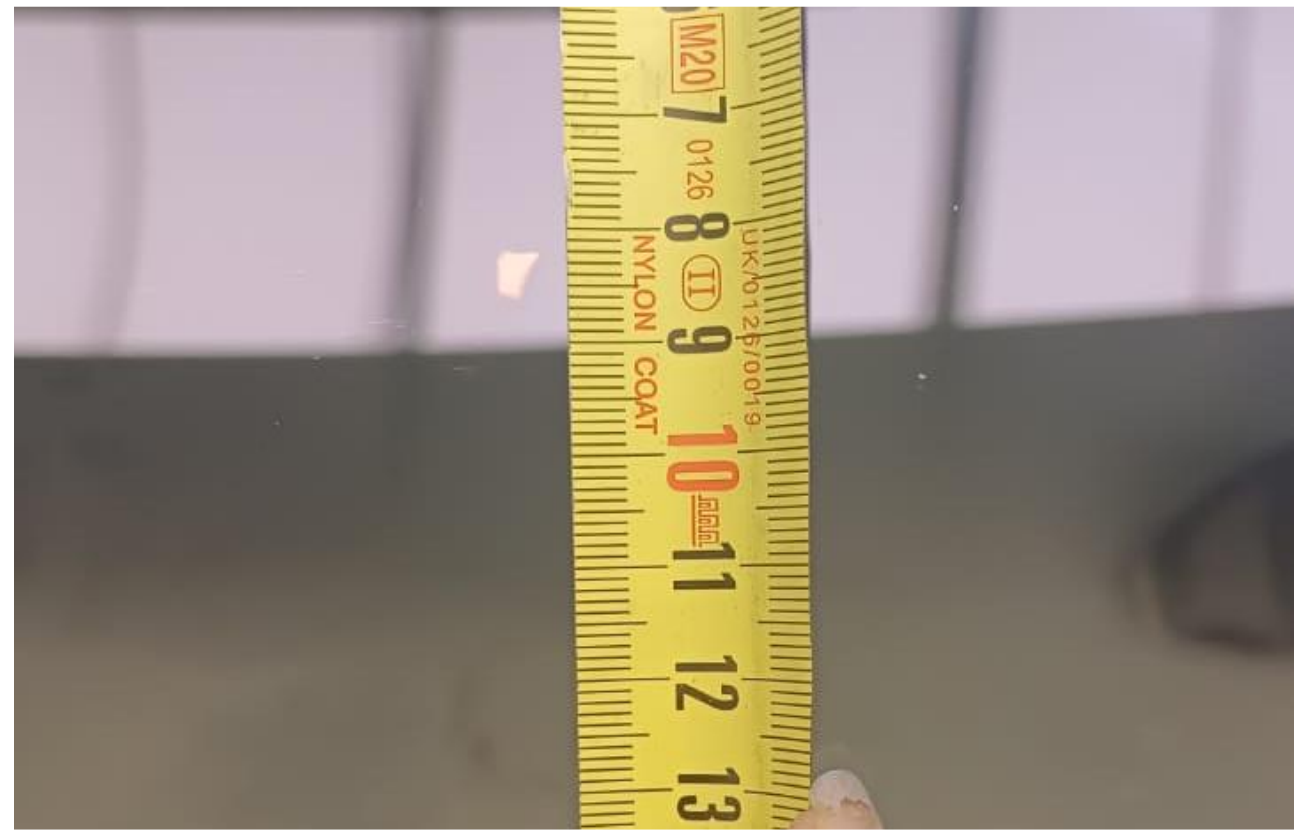
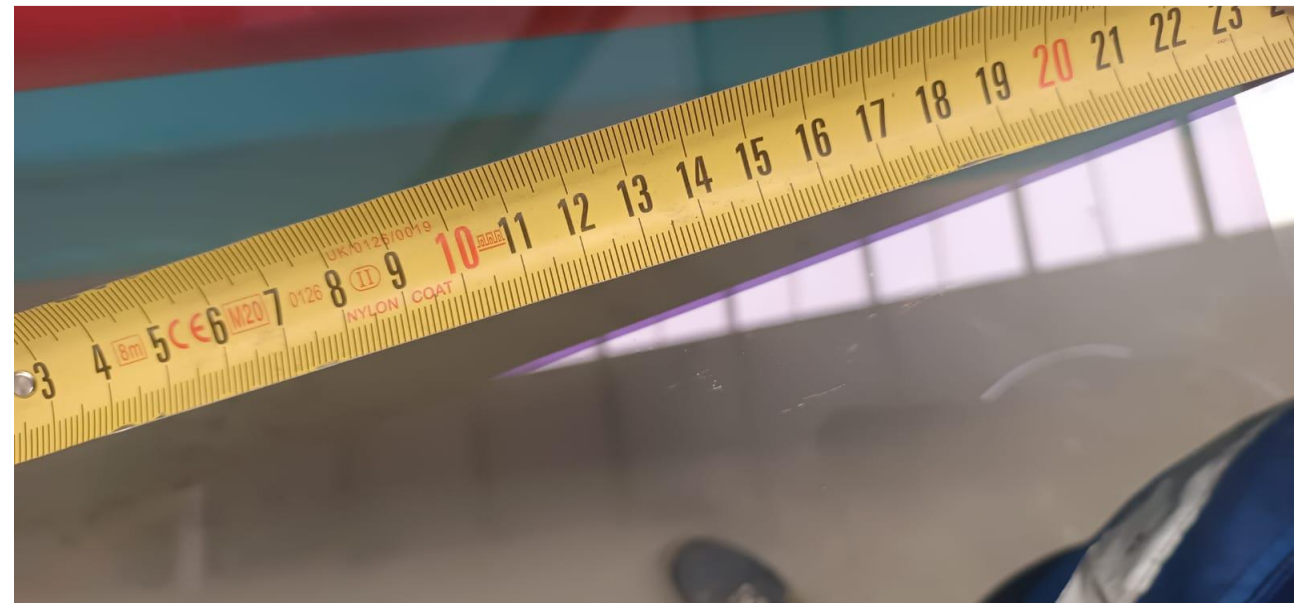
**Faltas de capa**

Pueden ser pequeños “pinholes”. Su visibilidad aumenta considerablemente cuando se apliquen otros procesos, especialmente el tratamiento térmico.

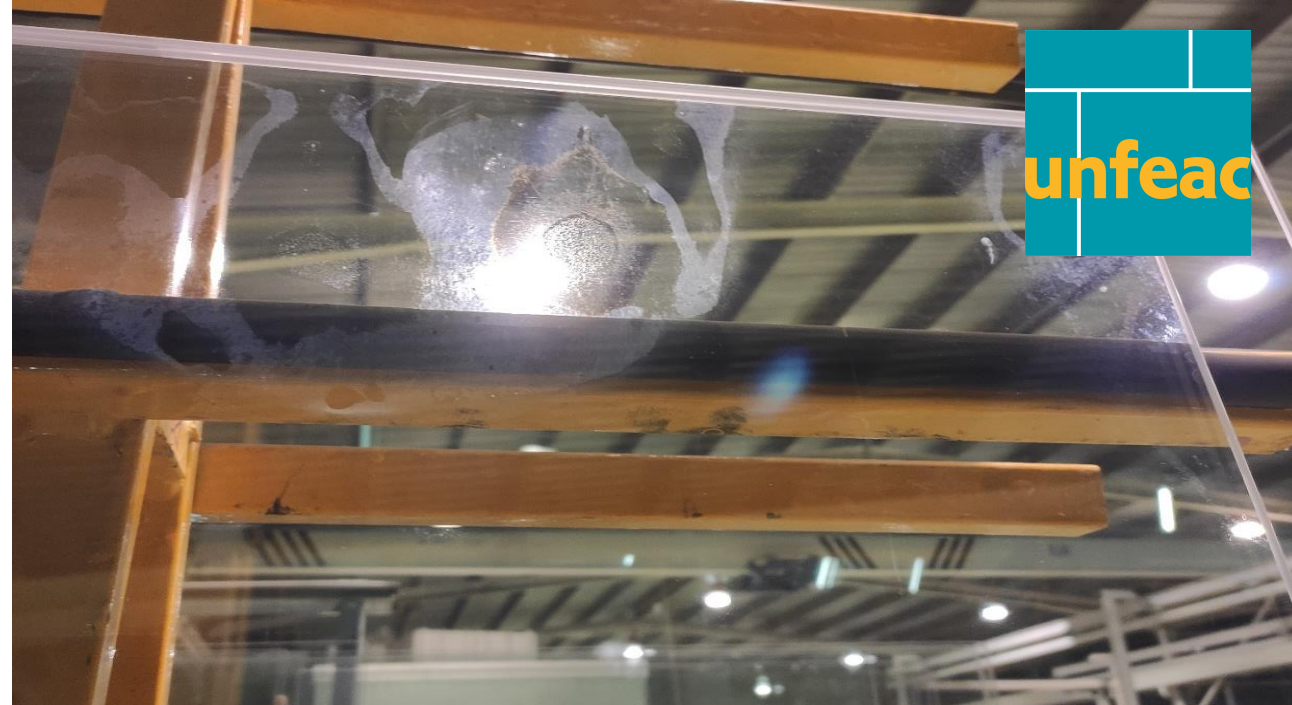
a.

**Manchas (a)**

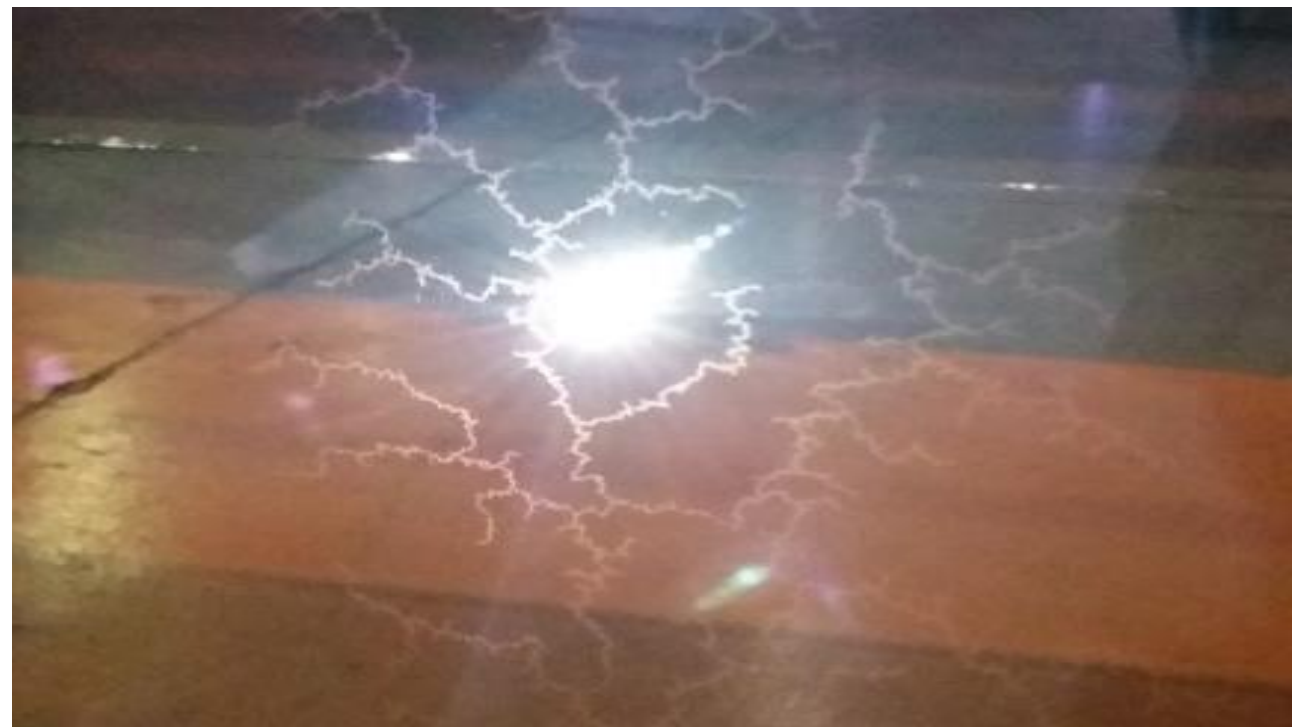
b.

**Spiders web capa (b)**

Cuando la capa ha sido expuesta a una humedad inadecuada, puede agrietarse.

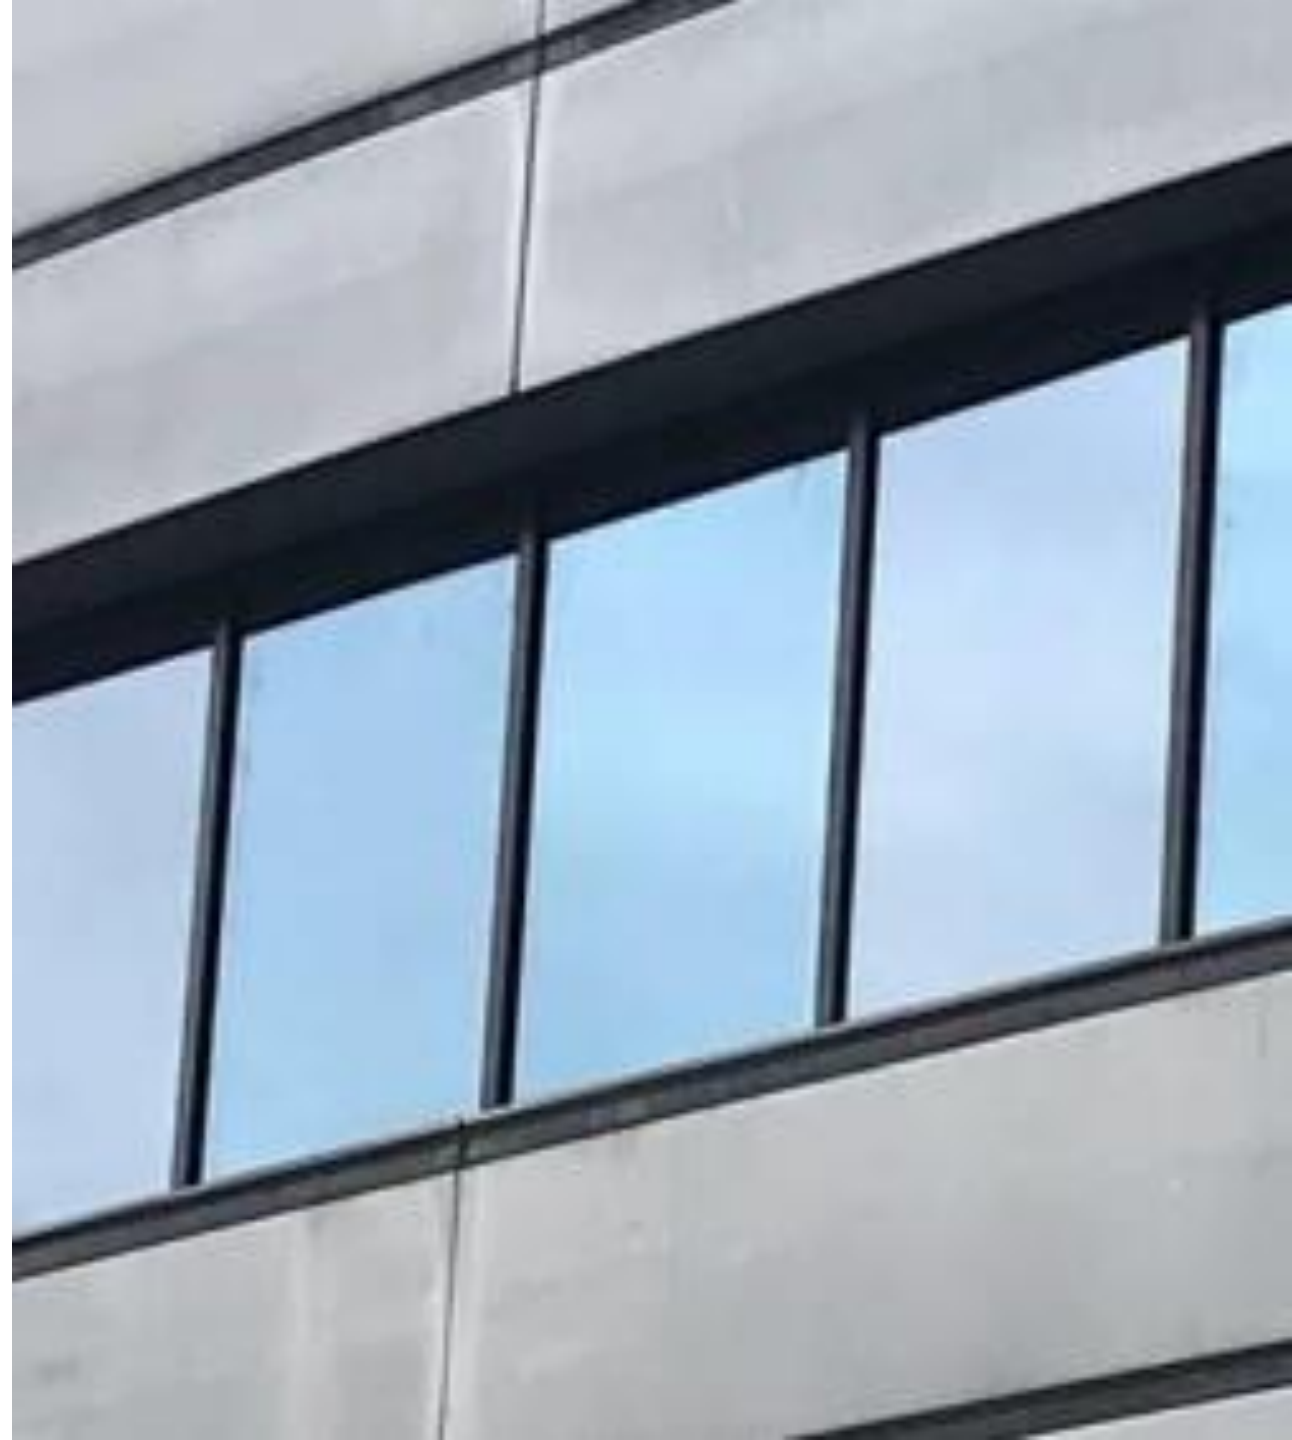
**Cambio color**

Variación de color del sustrato.

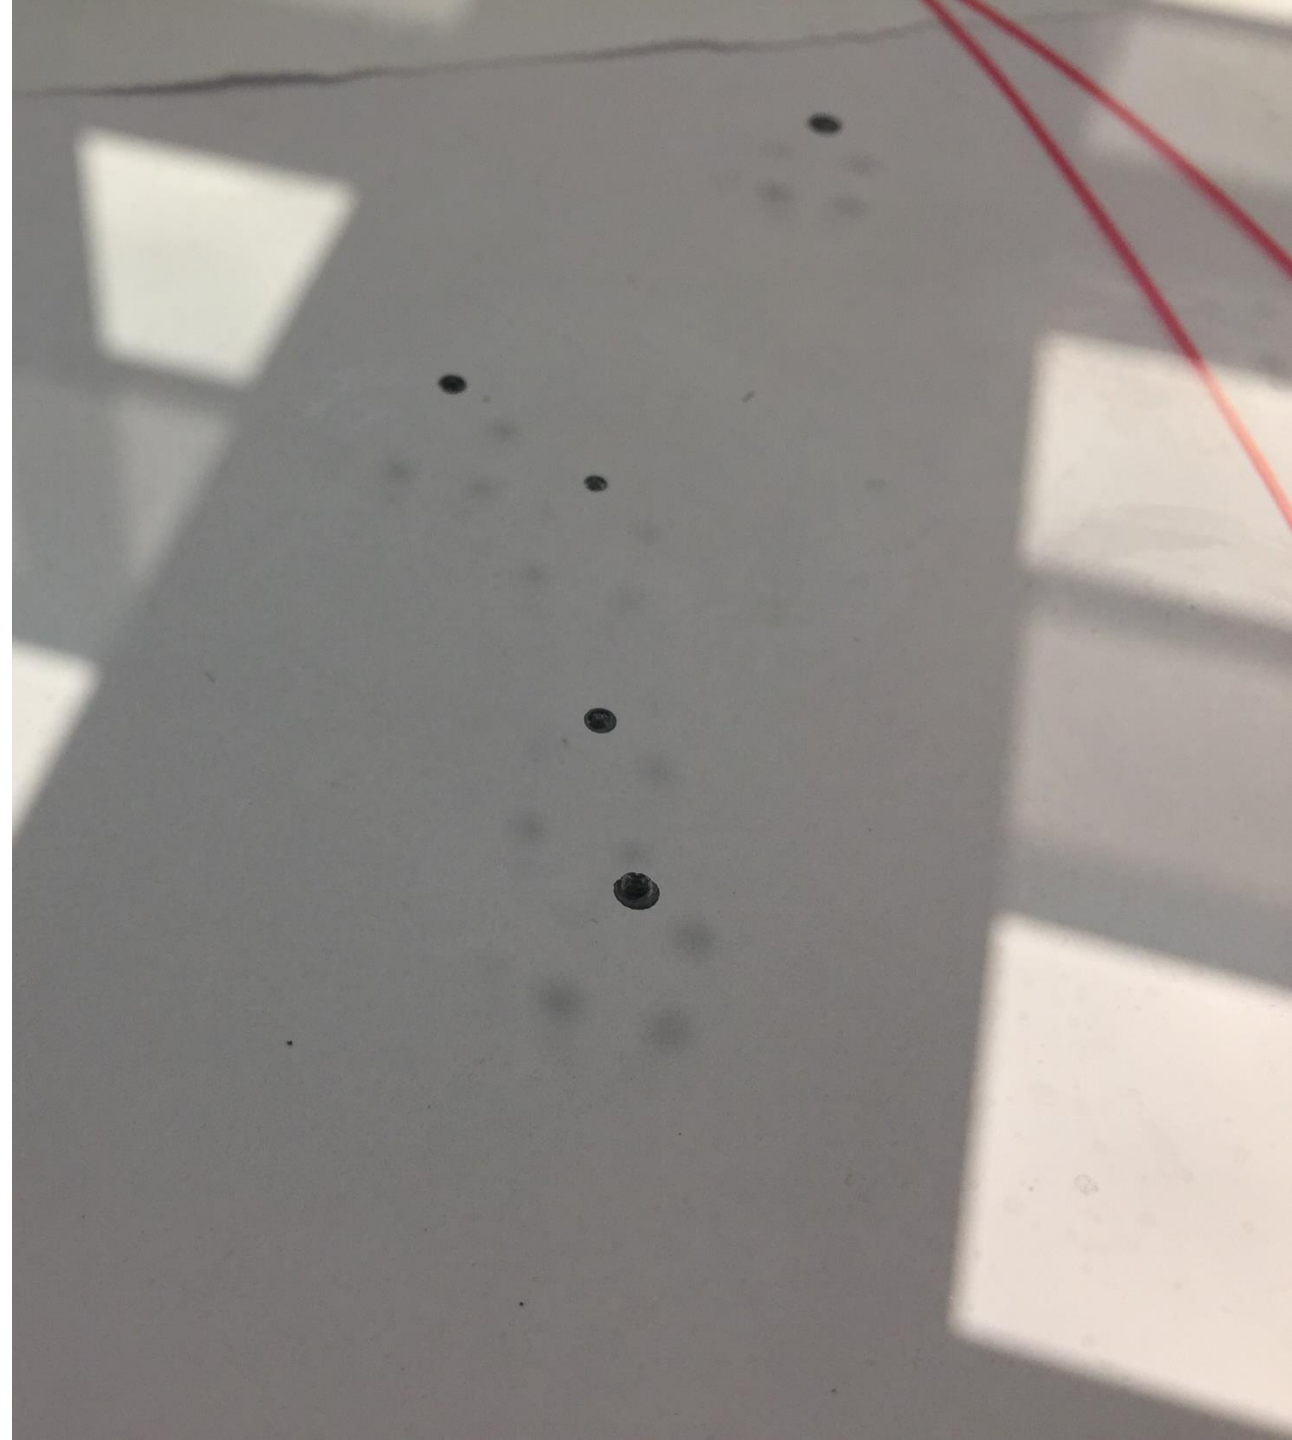
**Restos de estaño**

El baño de estaño sobre el que flota el vidrio durante su fabricación puede quedarse adherido a la superficie del vidrio.

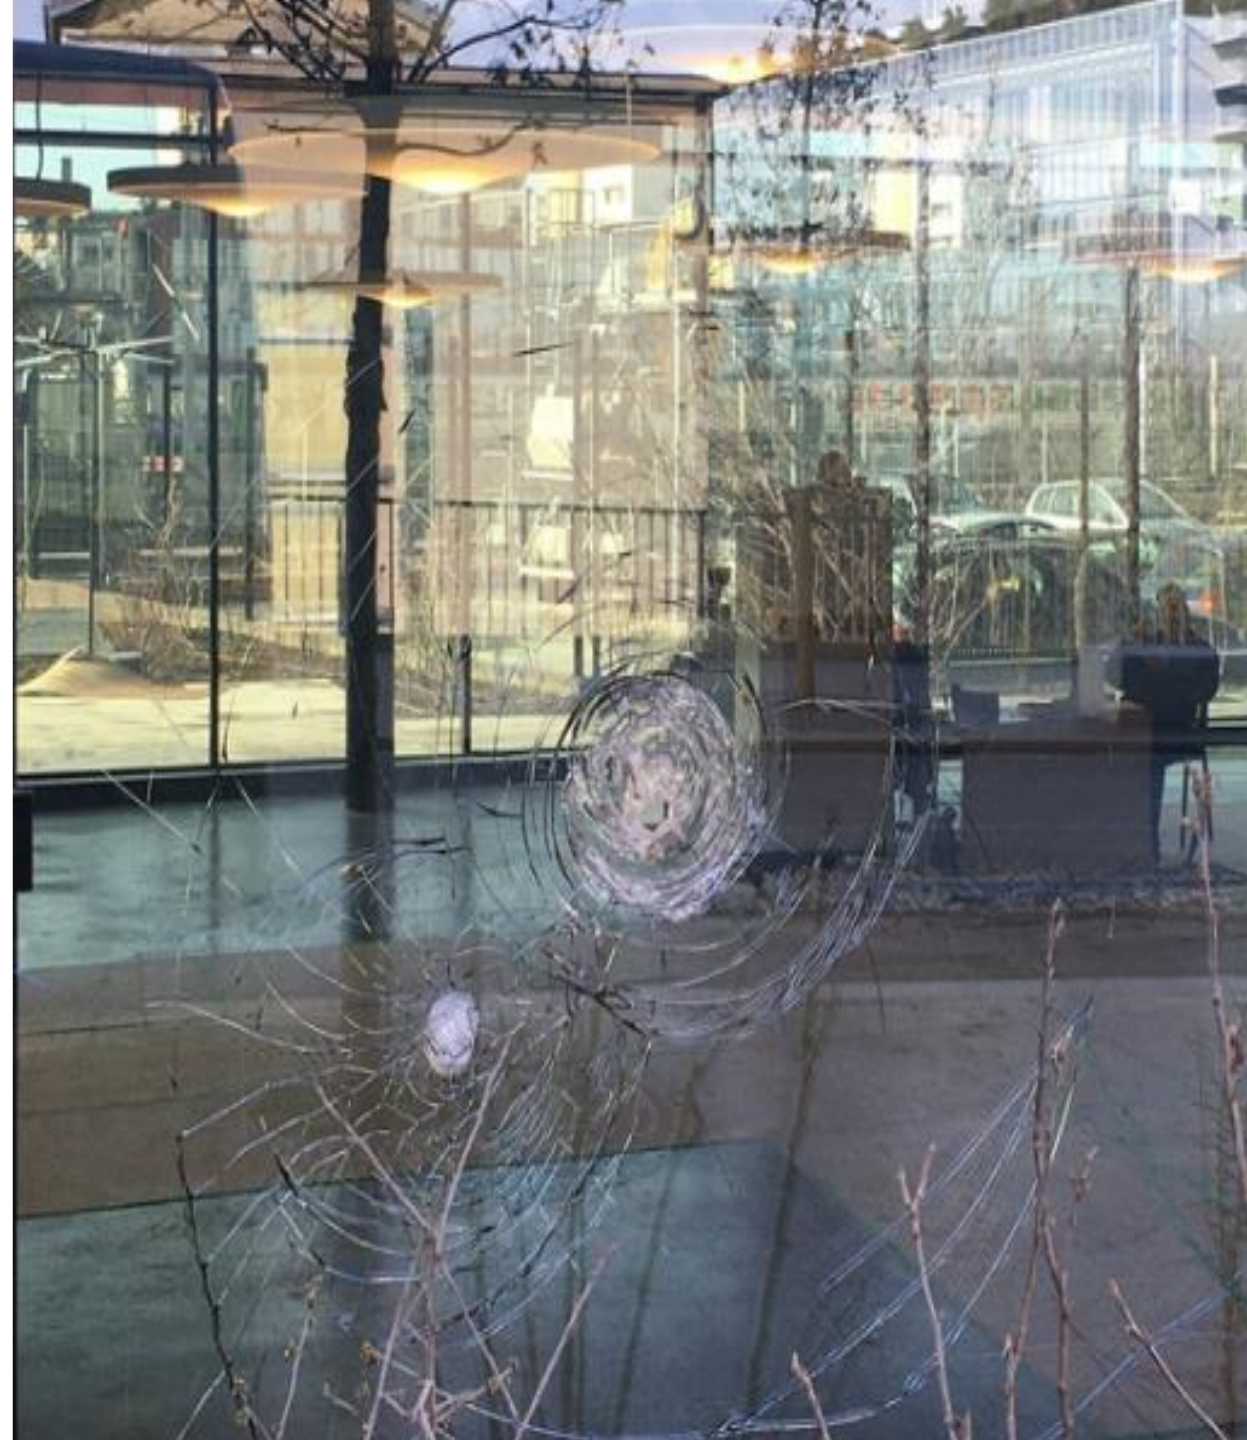
**a.**

#### **a. Impacto cuerpo duro**

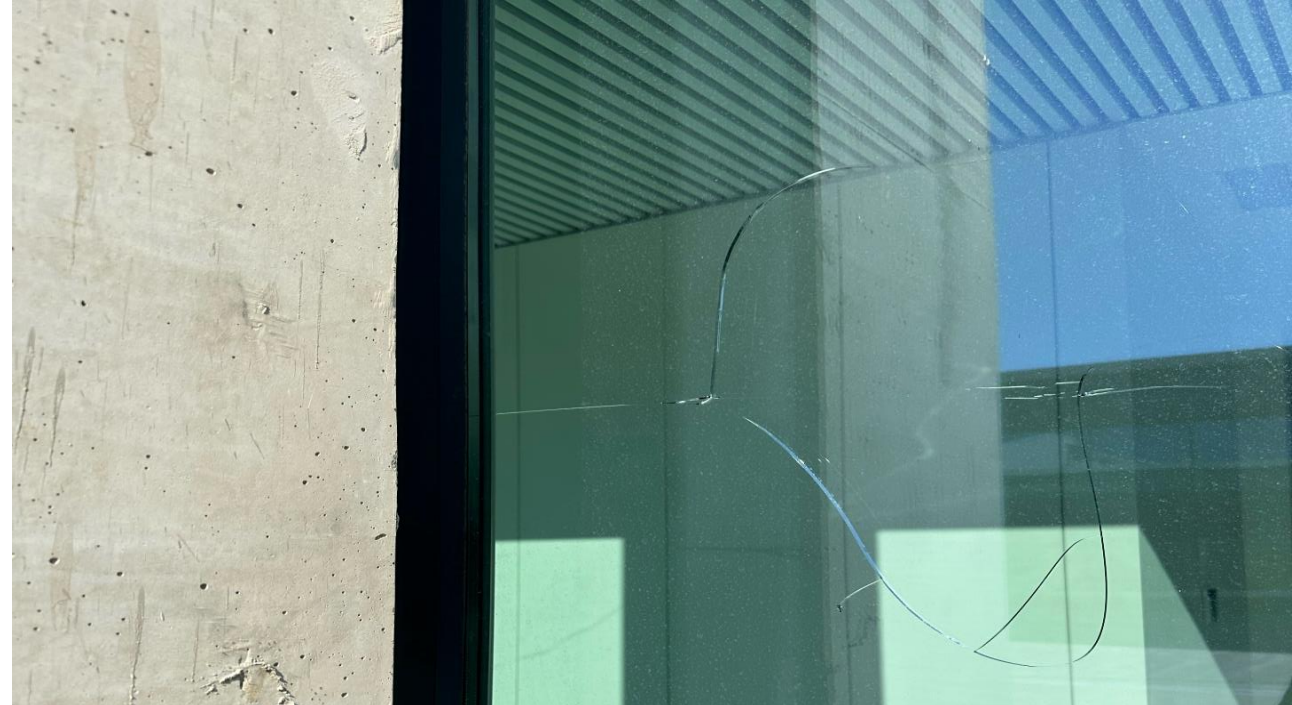
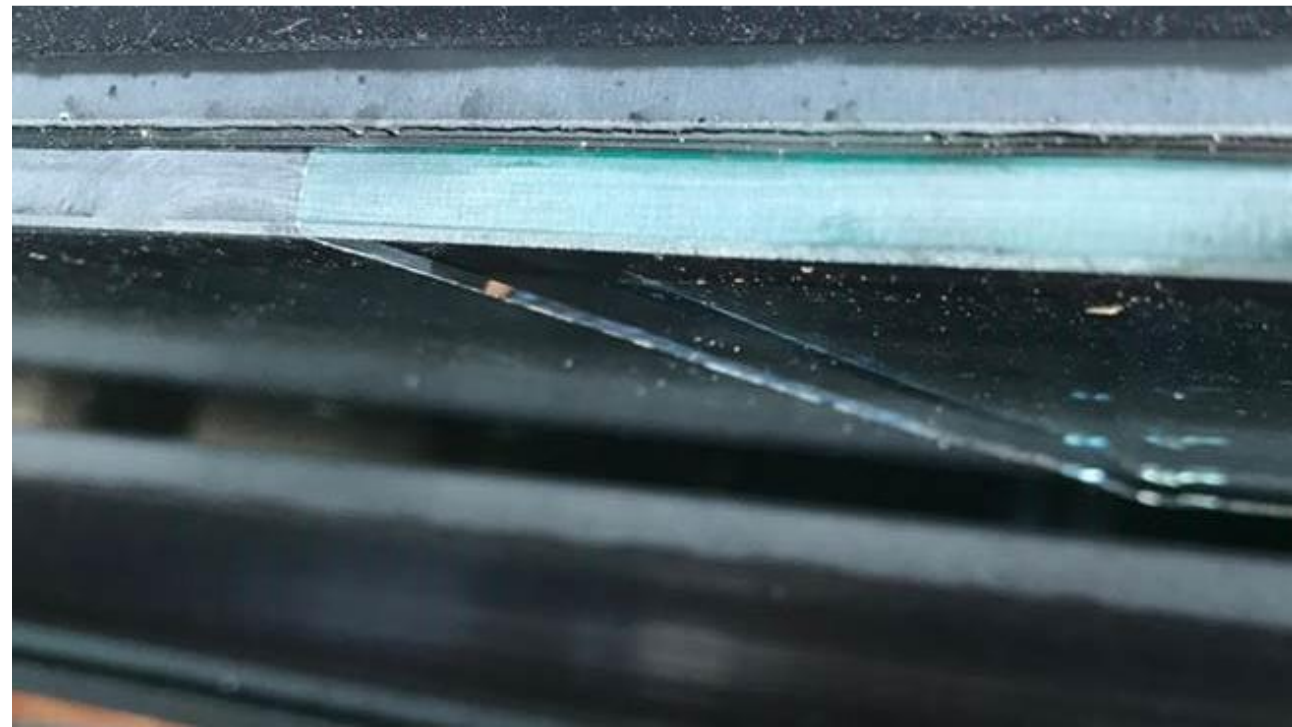
**b.**

#### **b. Choque térmico**

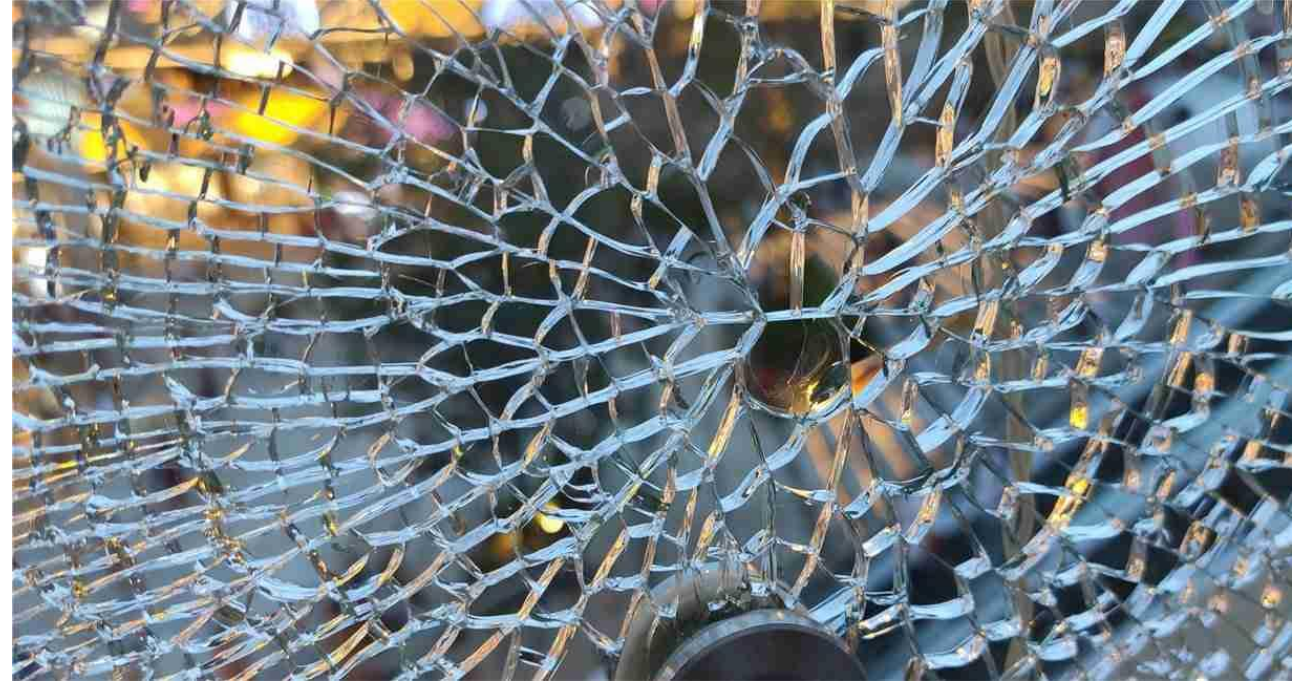
**c.**

**c. Inclusiones de sulfuro de níquel**

**Partícula de NiS vista en microscopio óptico (x1600).**

Mediante microscopía óptica se puede observar que la partícula de NiS presenta una forma esférica con superficie rugosa y de color dorado, y que las partículas que originan las fracturas tienen un diámetro superior a 80 micras. Un análisis mediante rayos X permite confirmar la composición química de la inclusión.

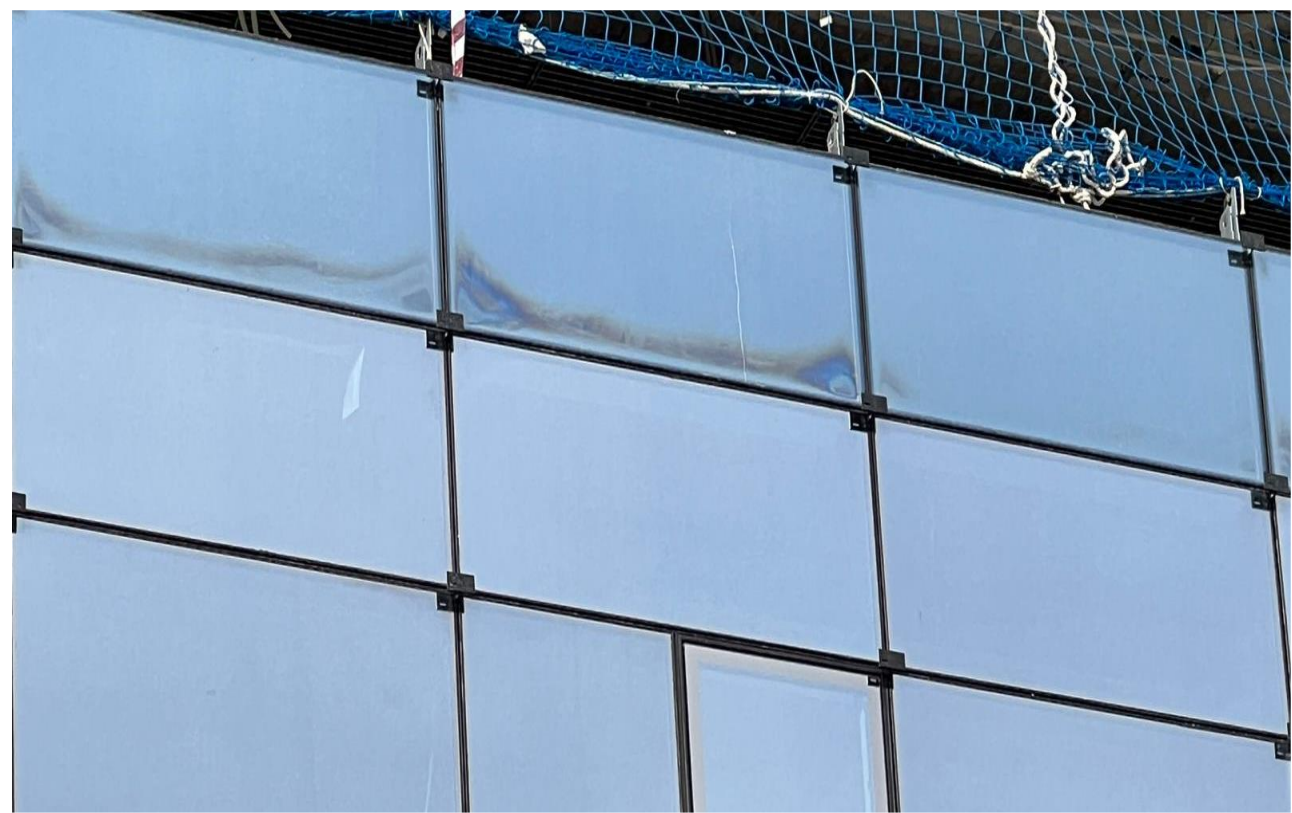
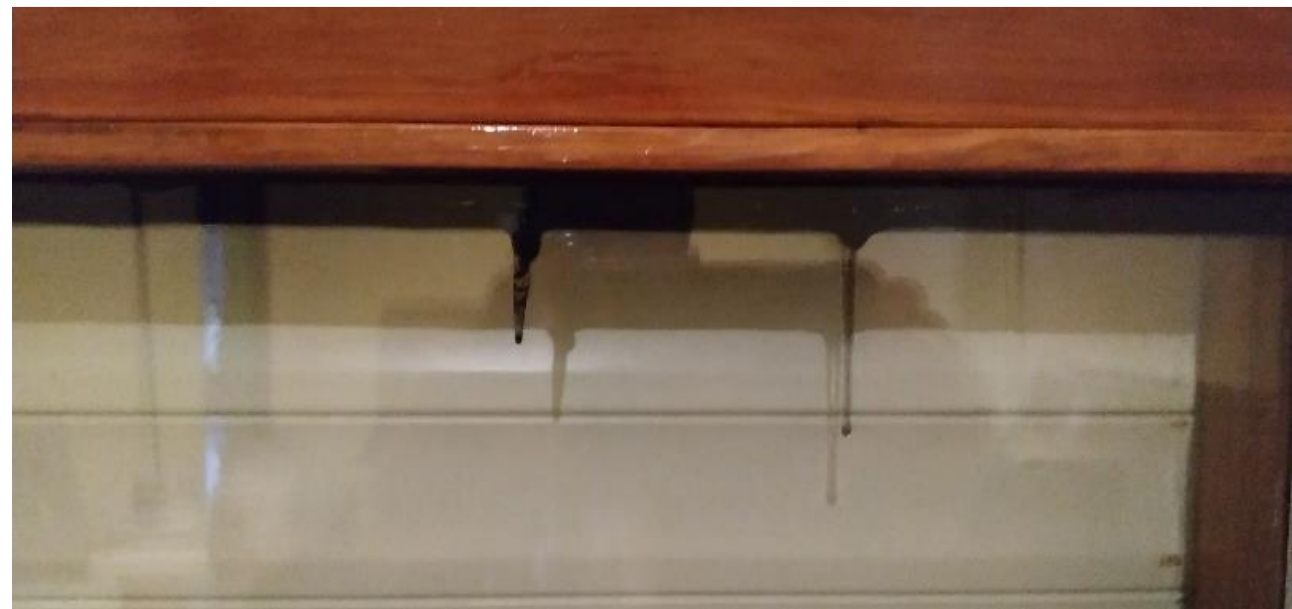
**Compatibilidad de material**

Podrían darse casos de migración o descomposición de materiales.

Penetración de humedad, pérdida de resistencia mecánica.

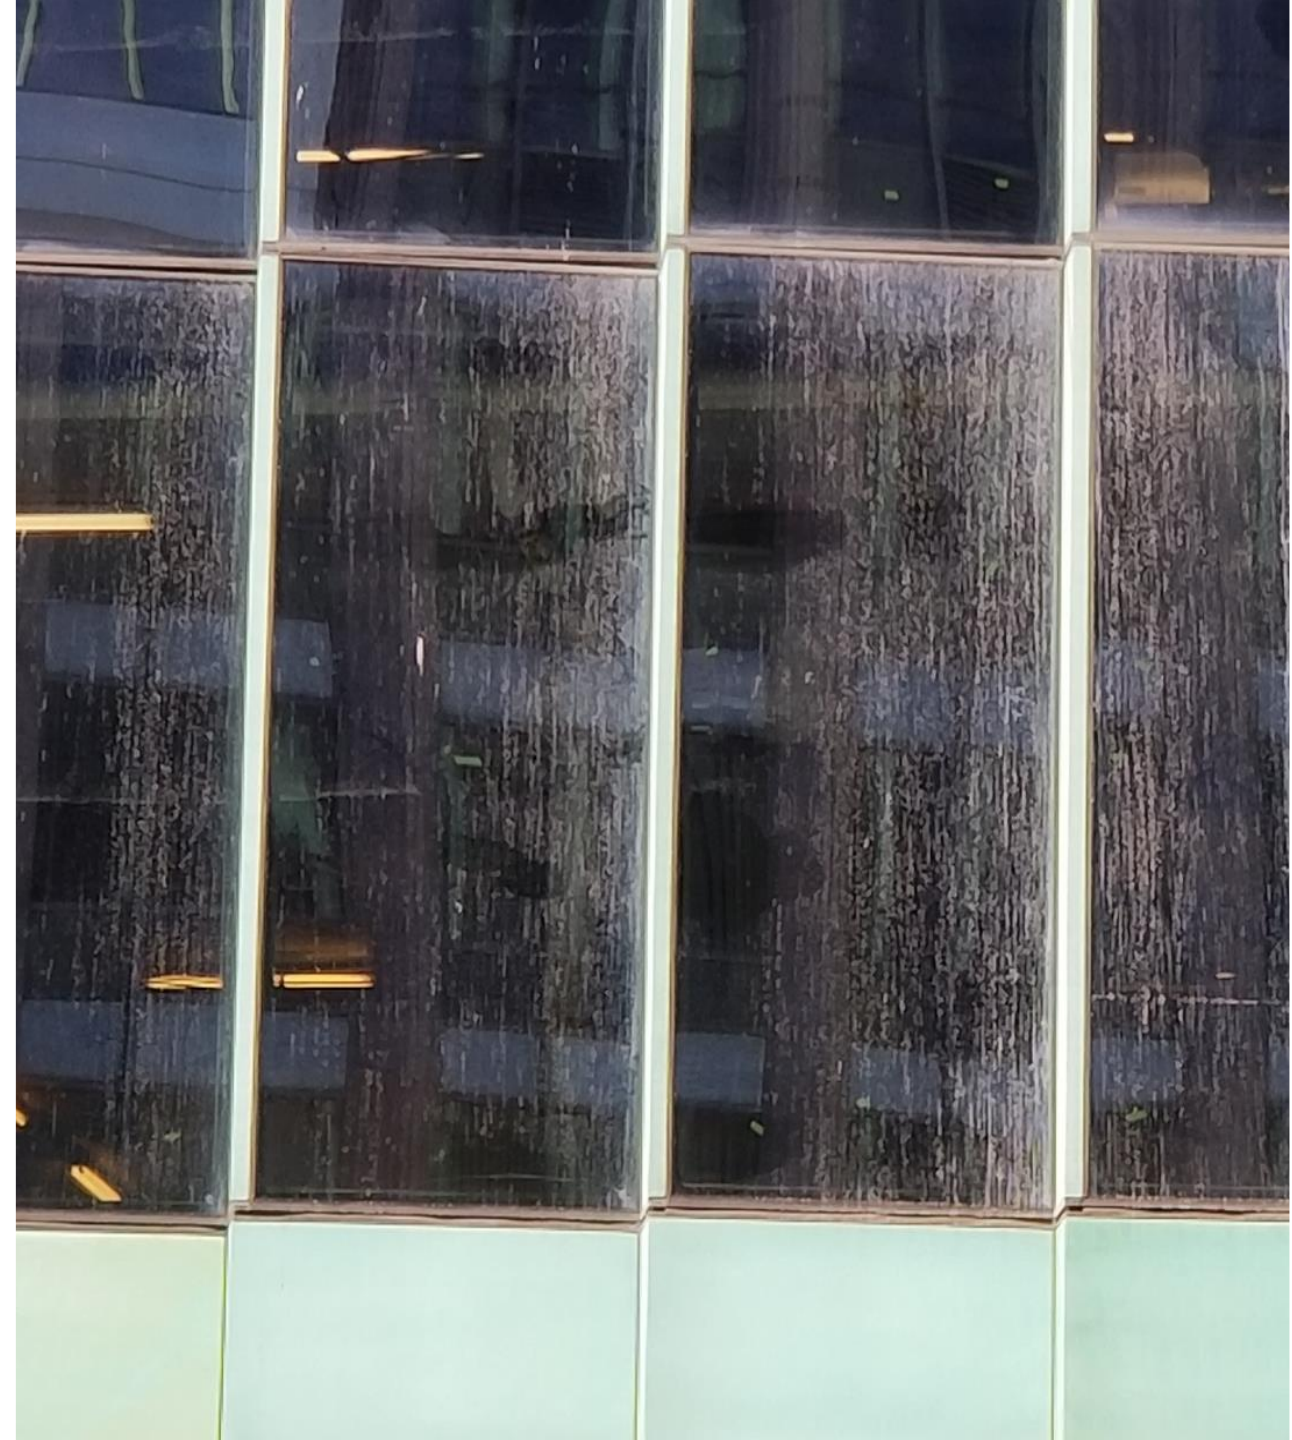
**Proyección soldadura o mortero**

Las proyecciones de soldadura o salpicaduras de mortero son partículas de metal fundido o conglomerante, que pueden depositarse sobre la superficie del acristalamiento.

Se da en obra.

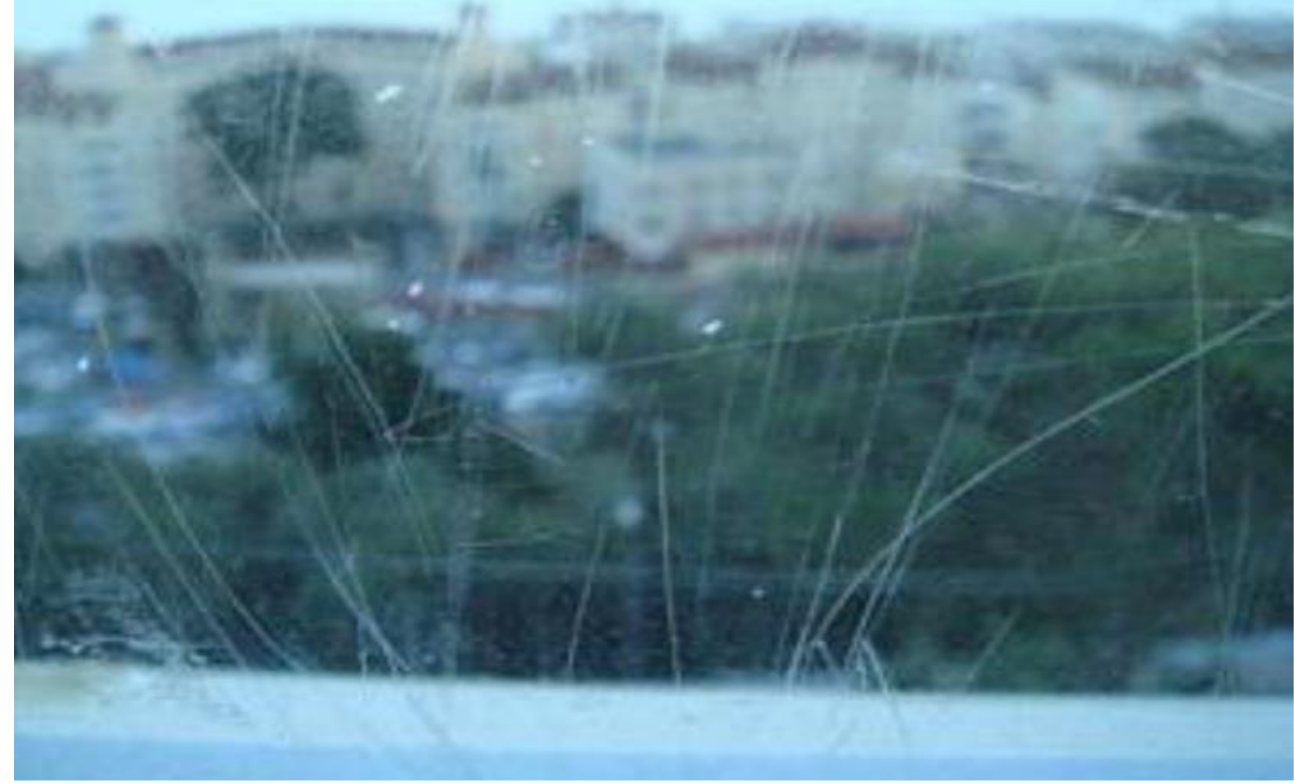
a.

**a. Arañazos.** Un incorrecto almacenado o manipulación pueden ocasionar arañazos en las unidades fabricadas.

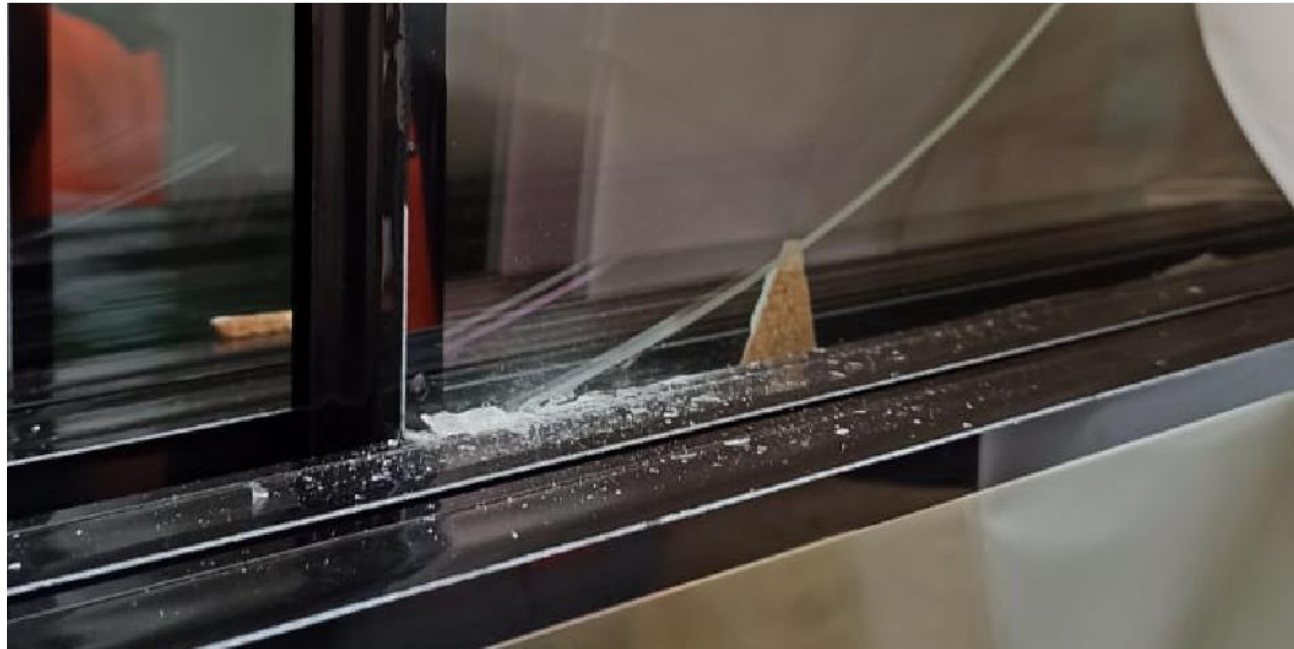
b.

**b. Desconchones.** Los golpes en los cantos pueden ocurrir en cualquier momento, durante la manipulación, transporte, almacenaje. Un mal acabado de cantos favorece los desconchones.
