# **UNIÓN DE FABRICANTES DE ESPEJOS Y ALMACENISTAS DE CRISTAL**

**Asociación sin ánimo de lucro que representa y defiende los intereses de todas las empresas de transformación de vidrio en España.**

Manual UNFEAC

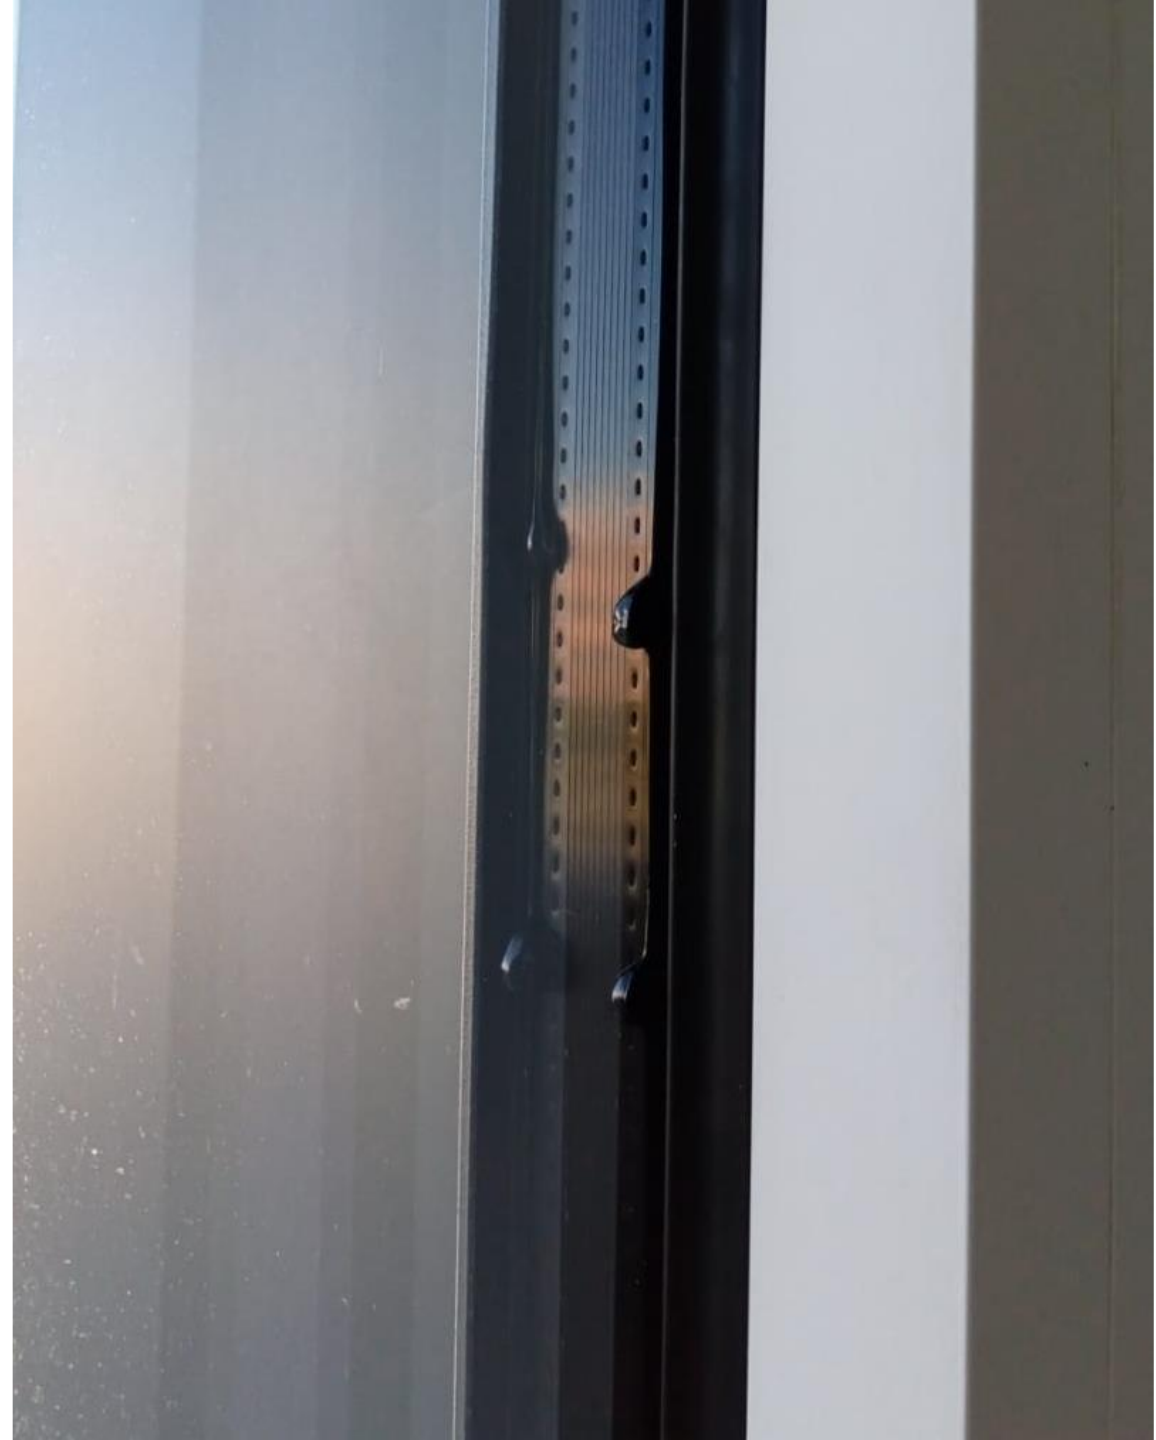
**Burbujas butilo**

Algunos materiales tienen una temperatura máxima de trabajo que no debe sobrepasarse y debe evaluarse la integridad del acristalamiento.

Se supera la temperatura máxima de trabajo del butilo (de forma general) es de 80°C.

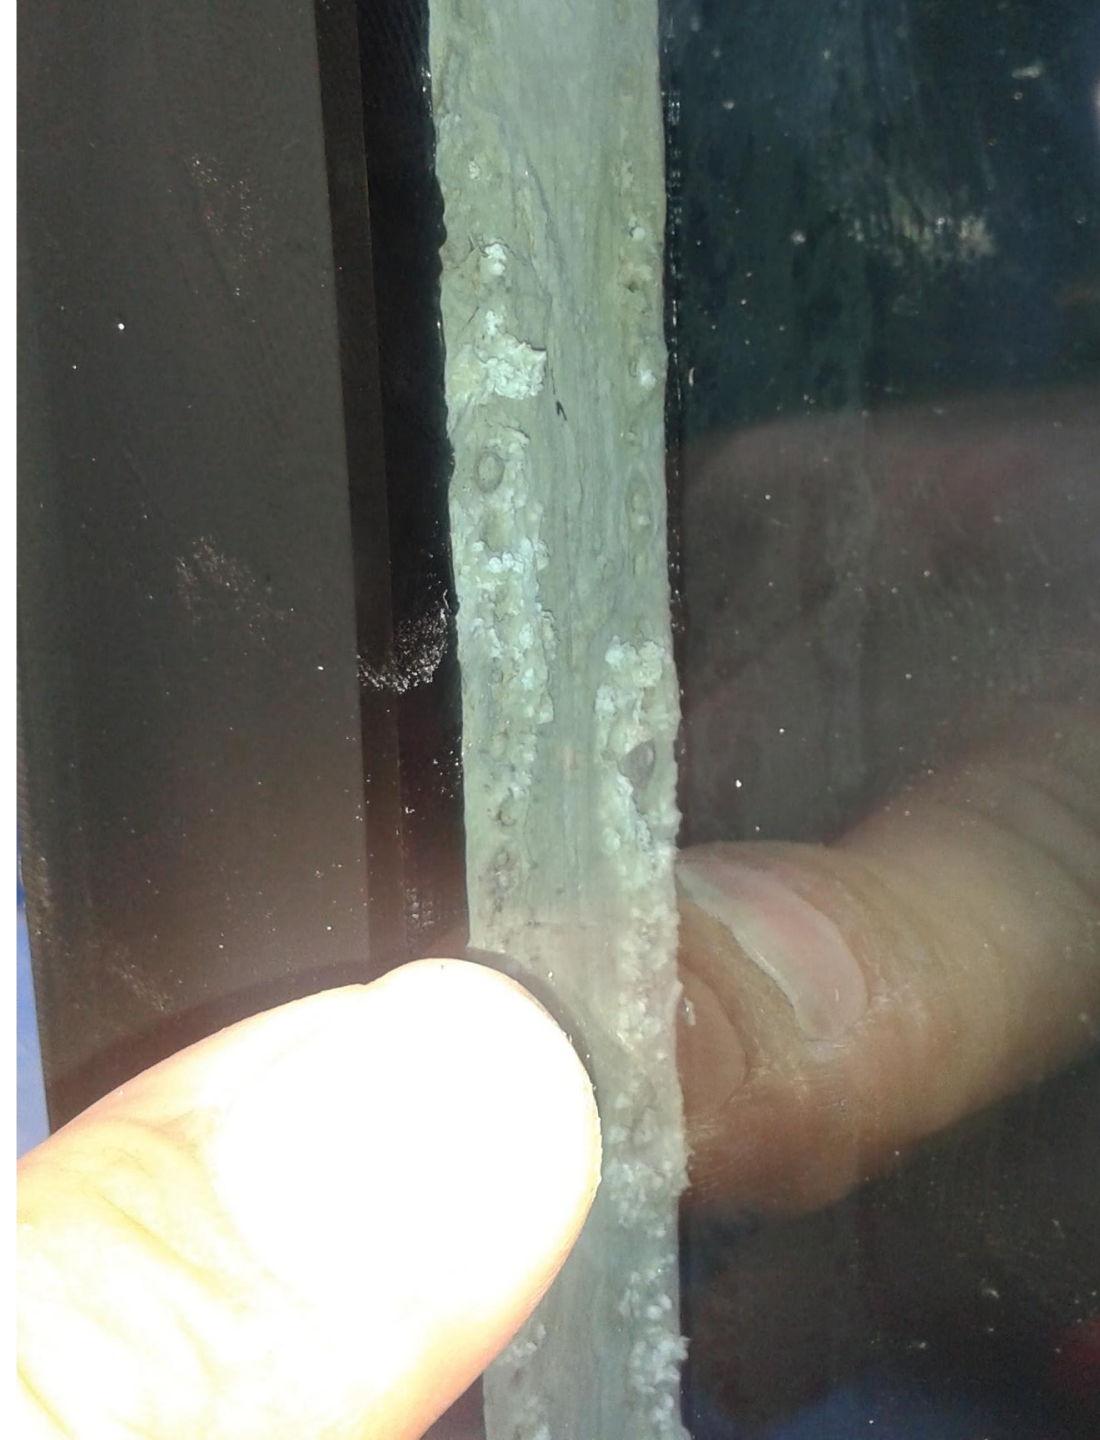
**Condensaciones interiores**

Debido a una mala instalación de las unidades de vidrio aislante, o debido a un mal sellado de las mismas, la humedad puede penetrar al interior de la cámara y provocar condensaciones interiores.

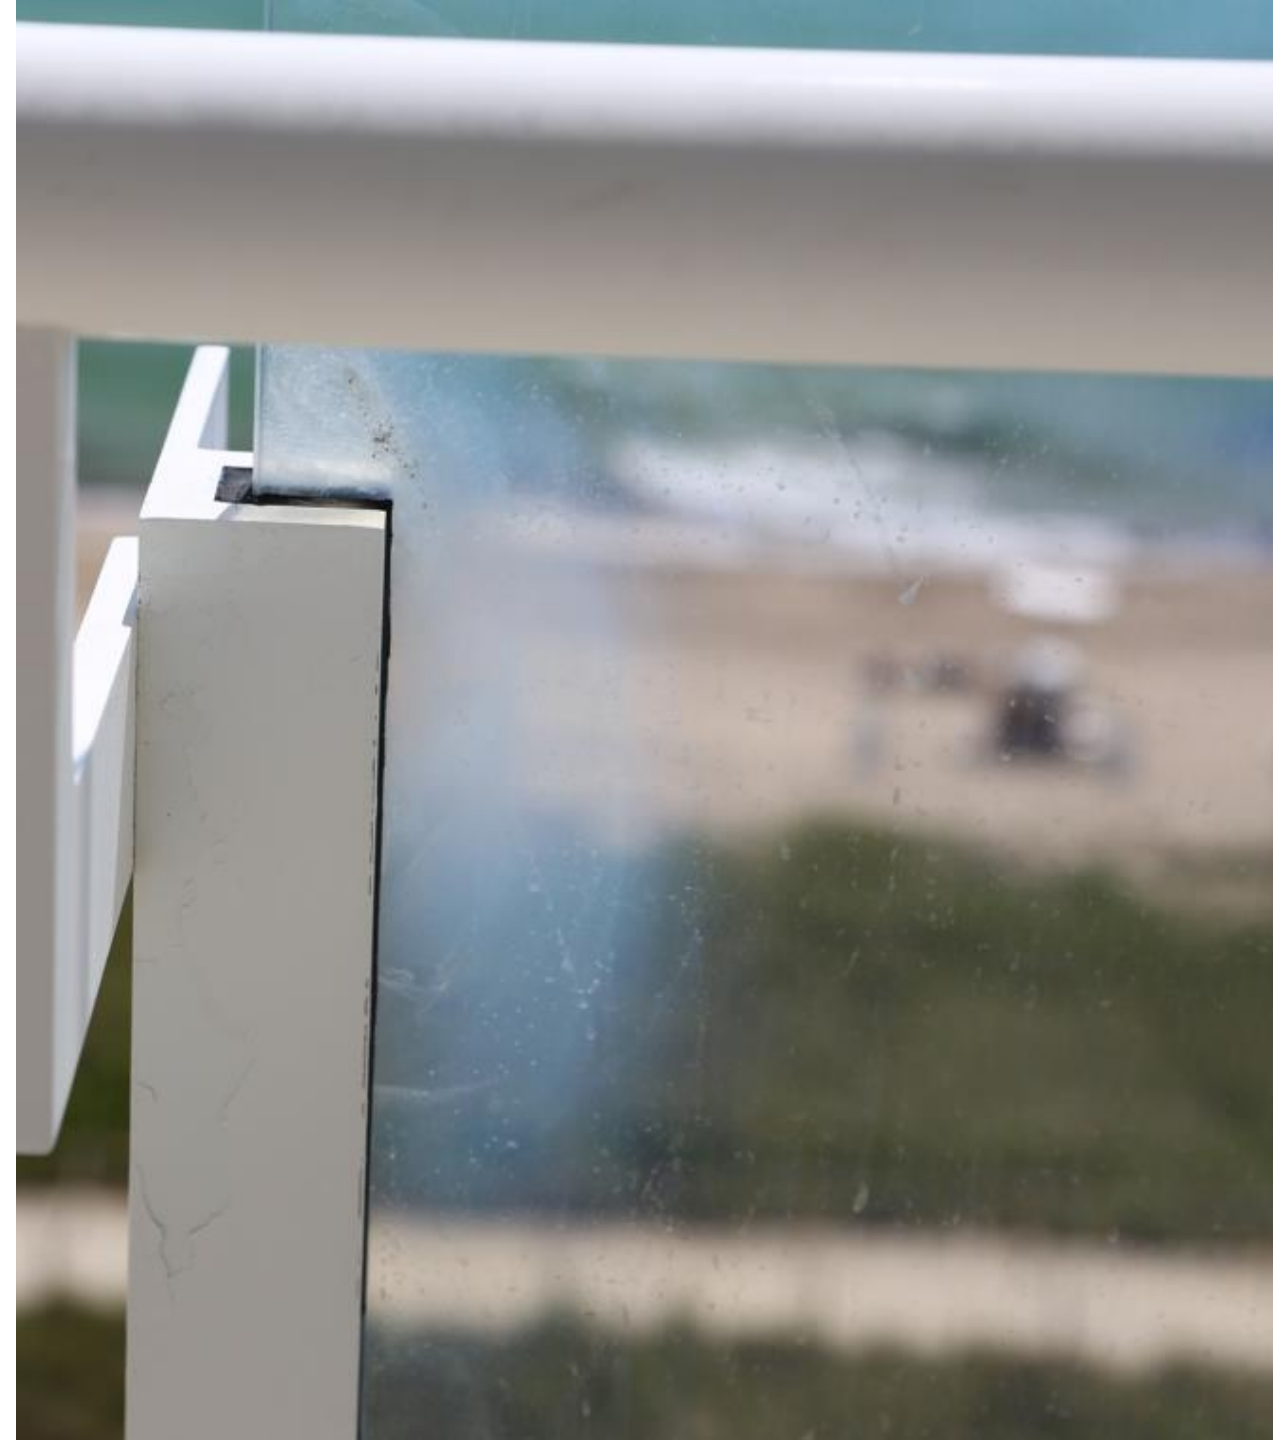
**Deslaminación**

Con el paso del tiempo, el vidrio laminado puede presentar defectos debidos principalmente a su envejecimiento y a su procesado incorrecto. Estos últimos pueden aparecer durante la fabricación, su almacenamiento o una vez el vidrio está ya instalado en obra.

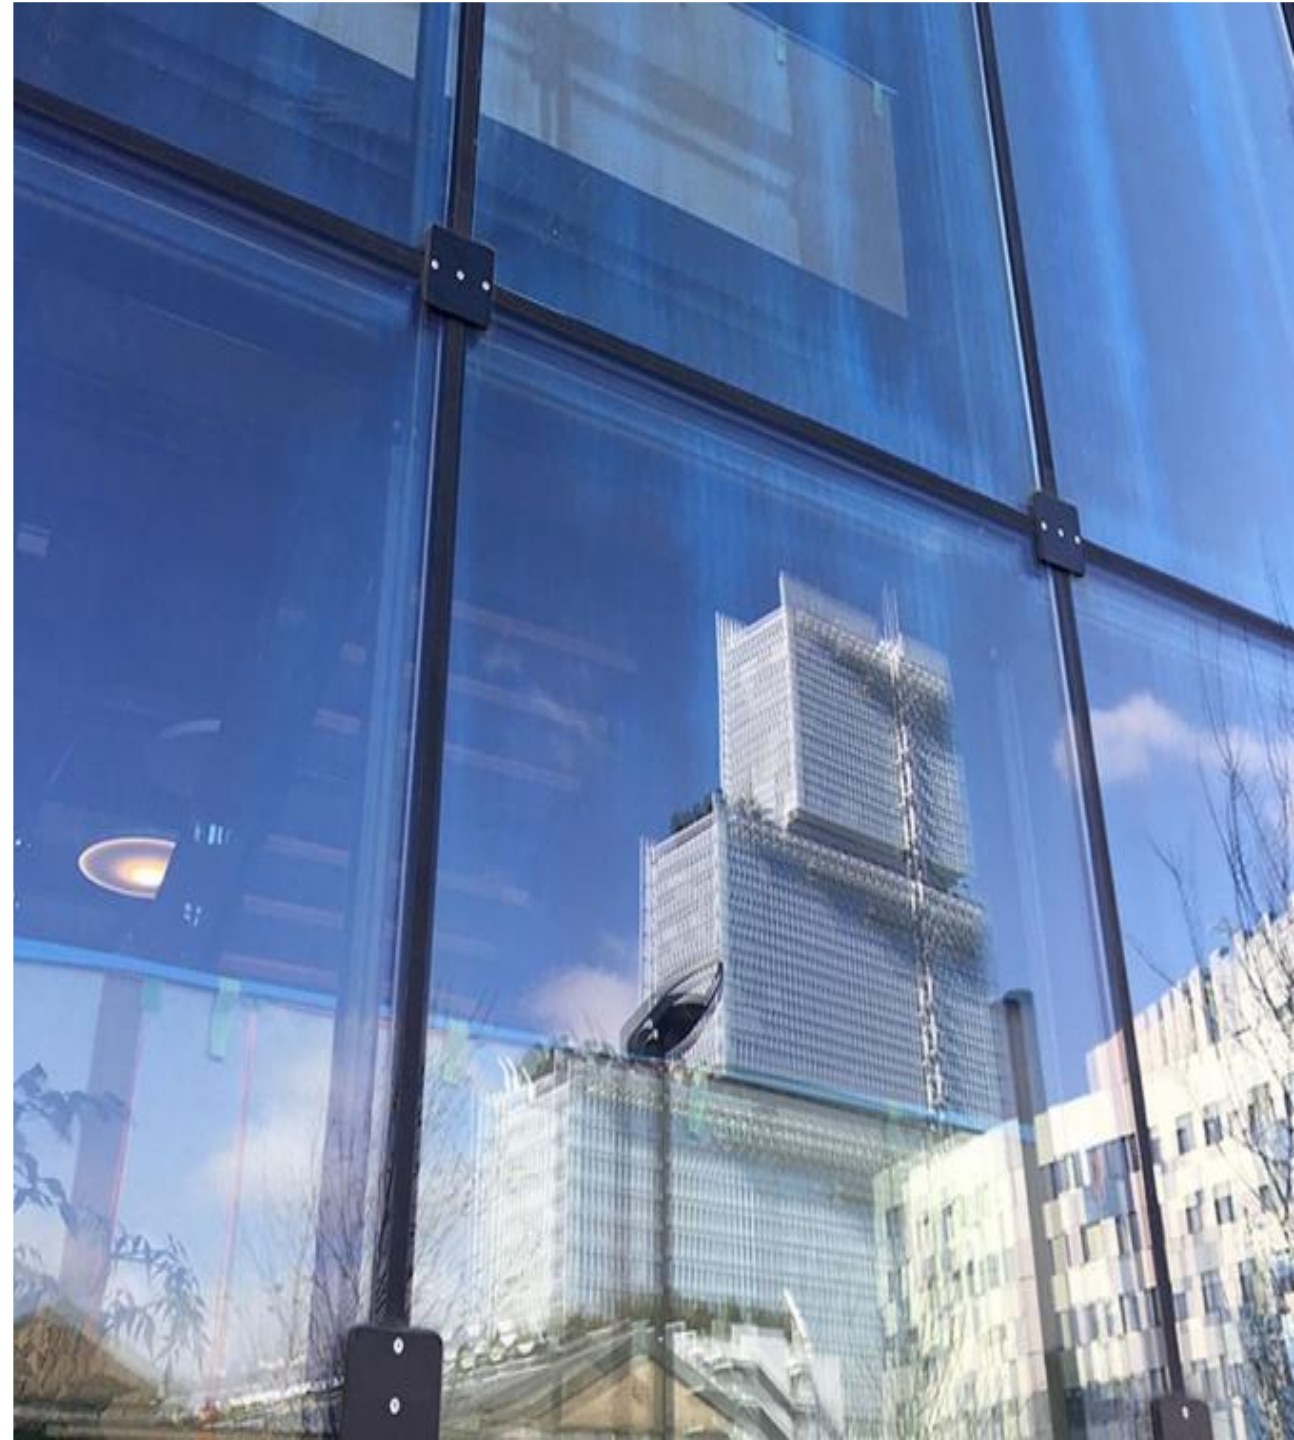
### **Anisotropía**

Su origen se encuentra en el proceso de enfriamiento de los vidrios tratados térmicamente, durante el cual se generan zonas de mayor tensión interna

Las zonas oscuras pueden volverse visibles con luz polarizada o con lentes polarizadas, dependiendo del ángulo de visión y otros factores.

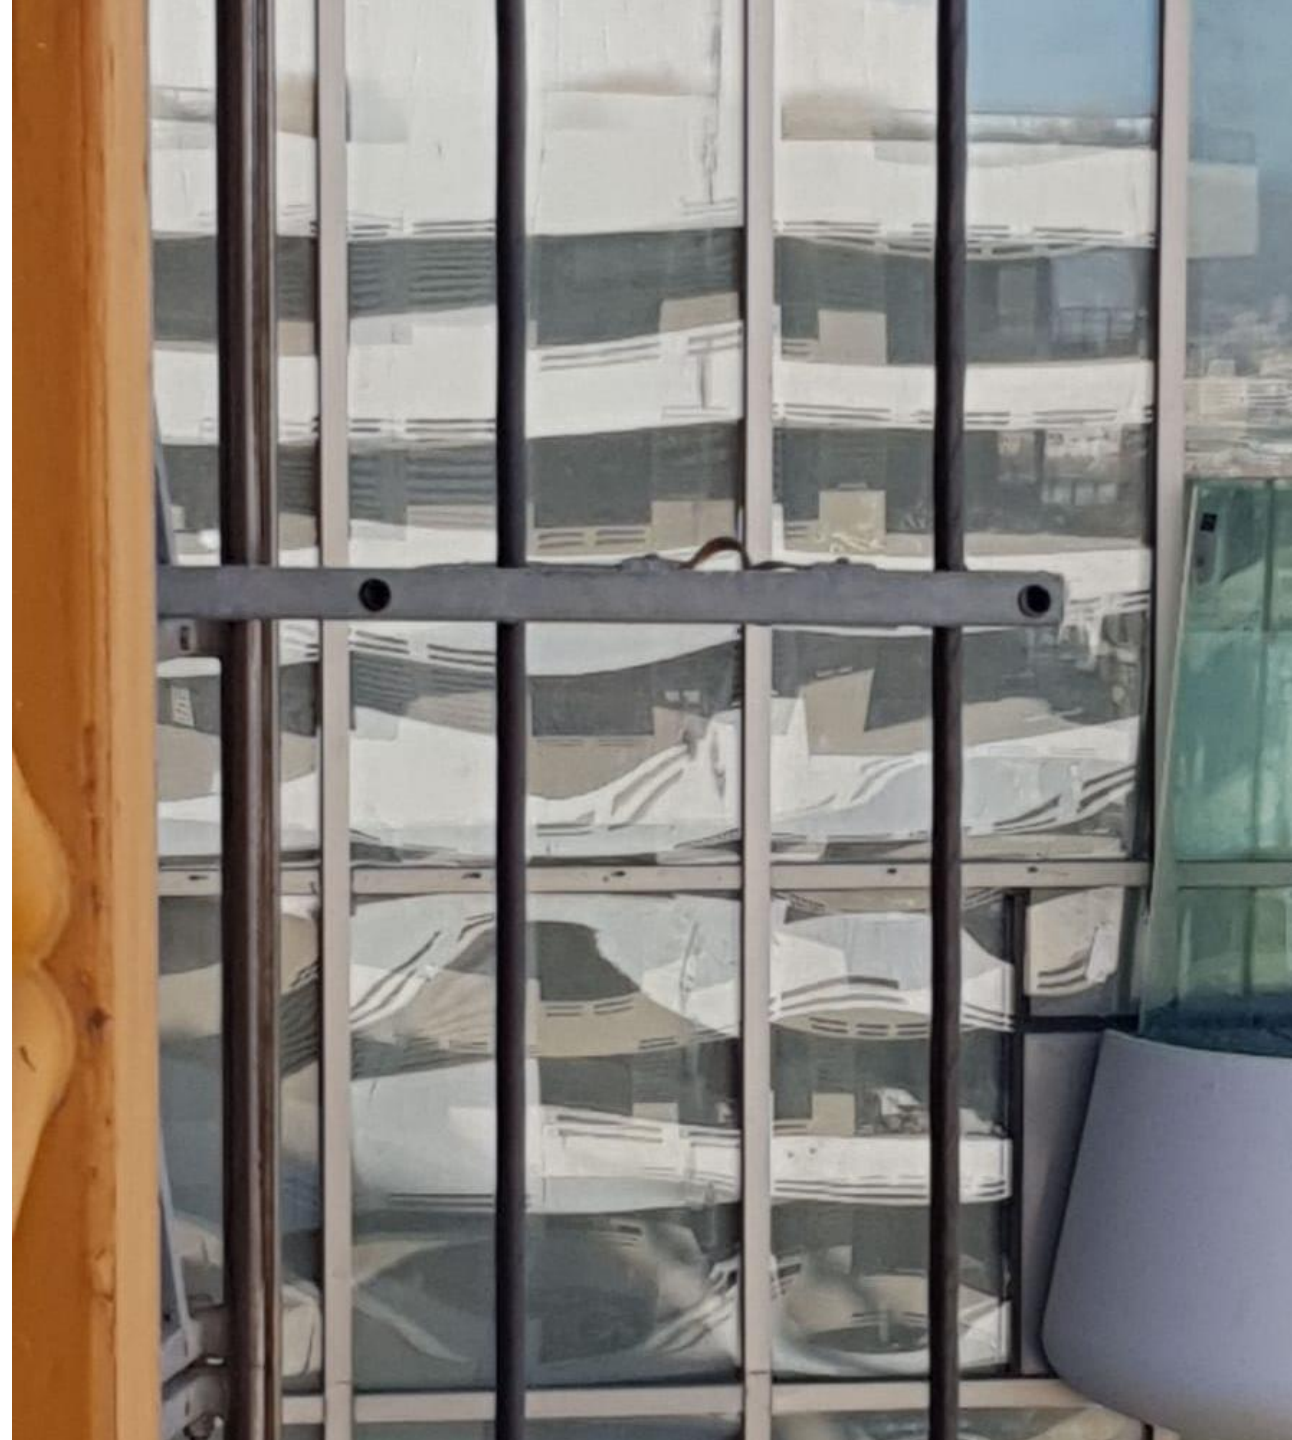
**Efecto Pillowing**

Deformación del vidrio debida a variaciones de temperatura y a la presión barométrica

El estado de gas encerrado en las UVA está principalmente determinado por la presión barométrica del aire, la altitud de la instalación de producción sobre el nivel medio del mar (m.s.n.m.) y la temperatura del aire en el momento y lugar de producción.

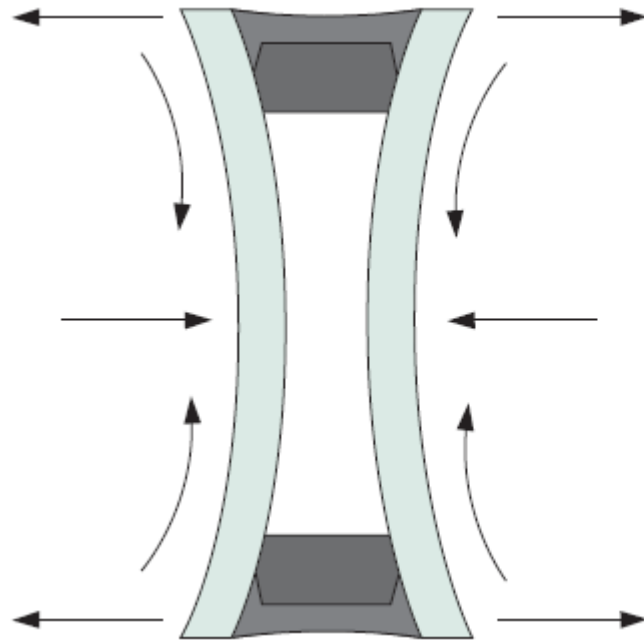
Presión exterior más elevada

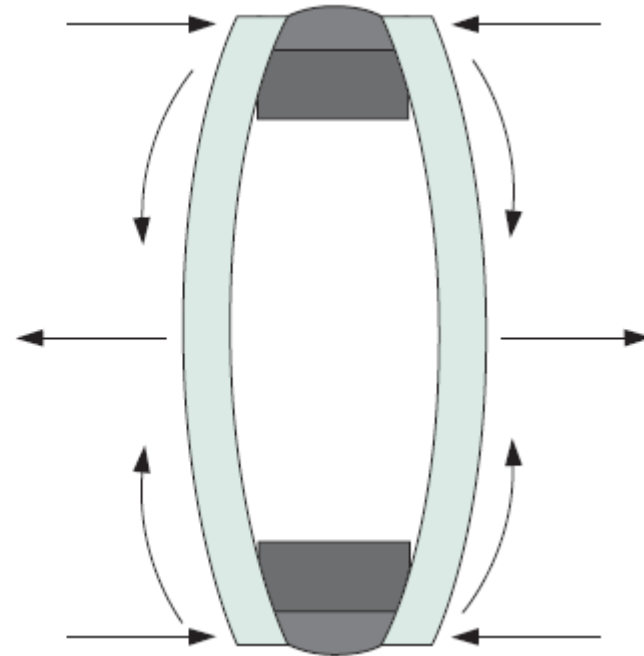
Presión exterior más débil

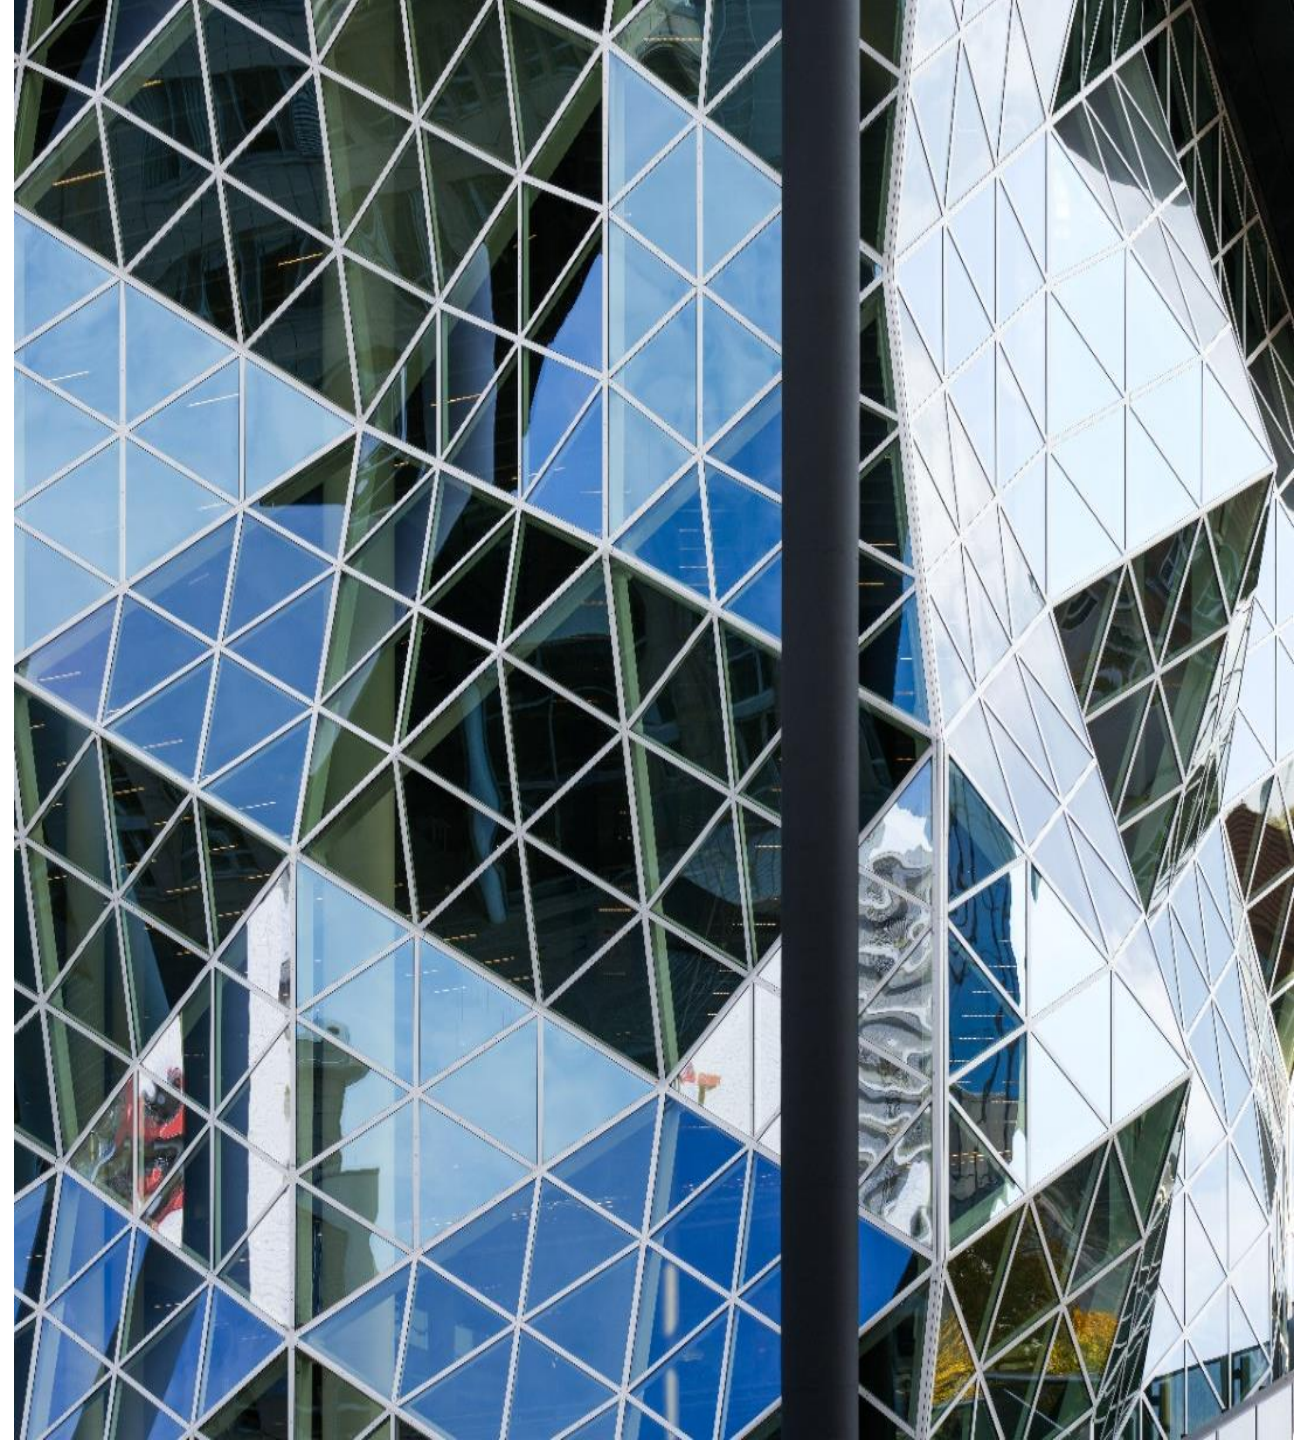
**Ángulo de visión**

No es posible definir ningún criterio de evaluación para algunos fenómenos físicos inevitables. Esto pasa con la dependencia angular con la que se observa un vidrio.

Es el resultado de la reflexión de los rayos de luz en acristalamiento, así como de la planitud y paralelismo del panel de vidrio.

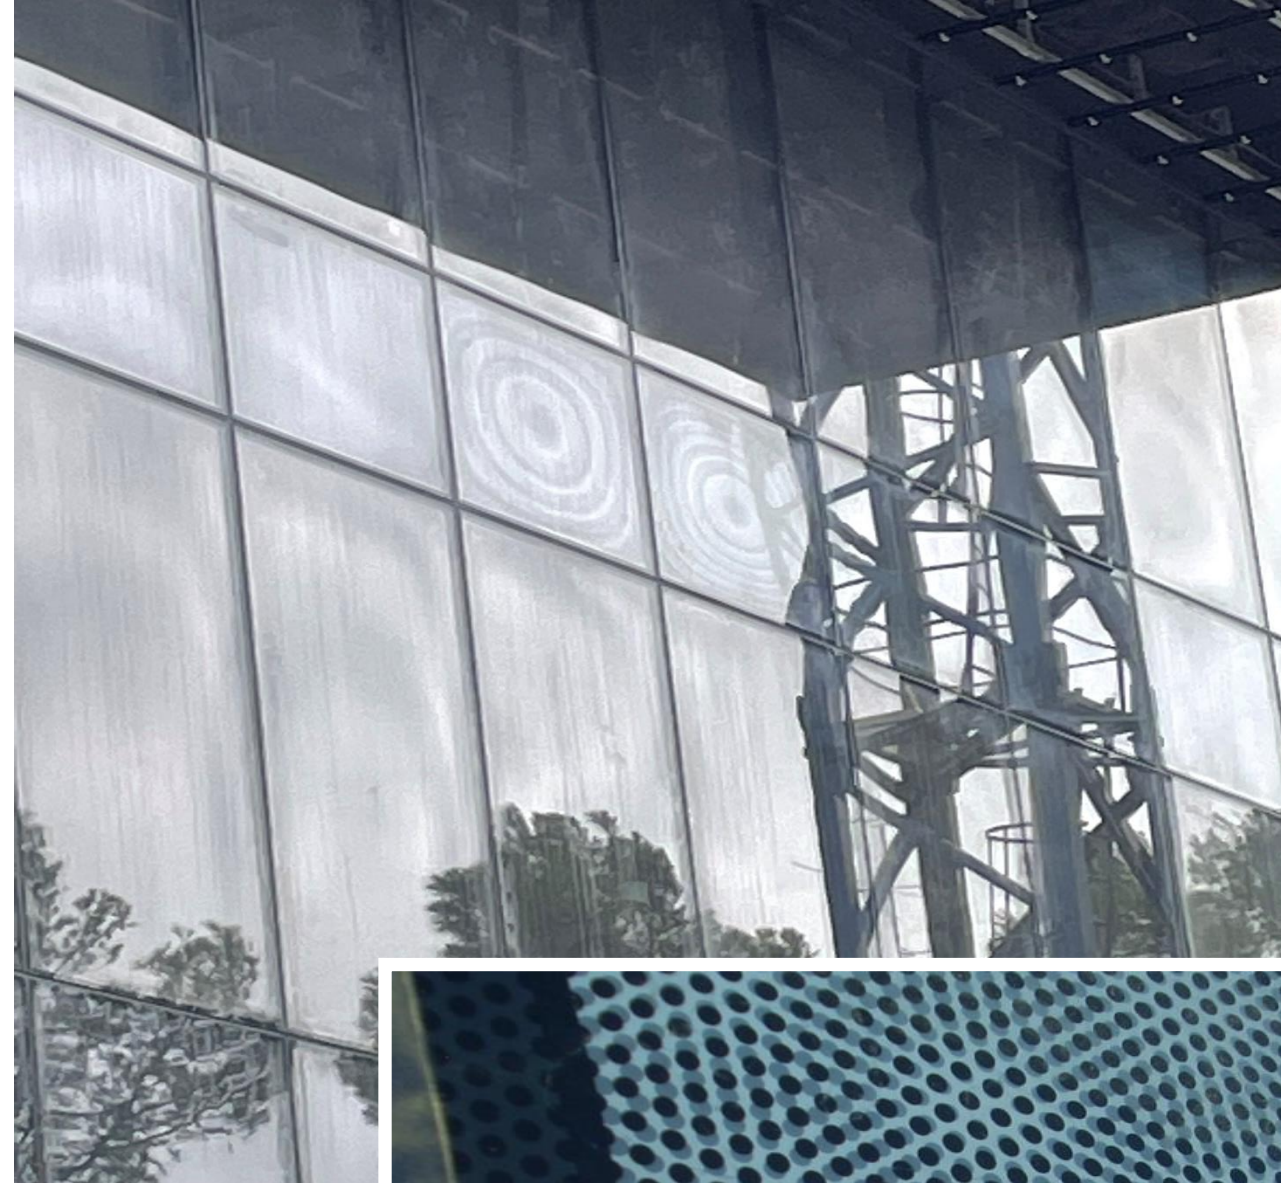
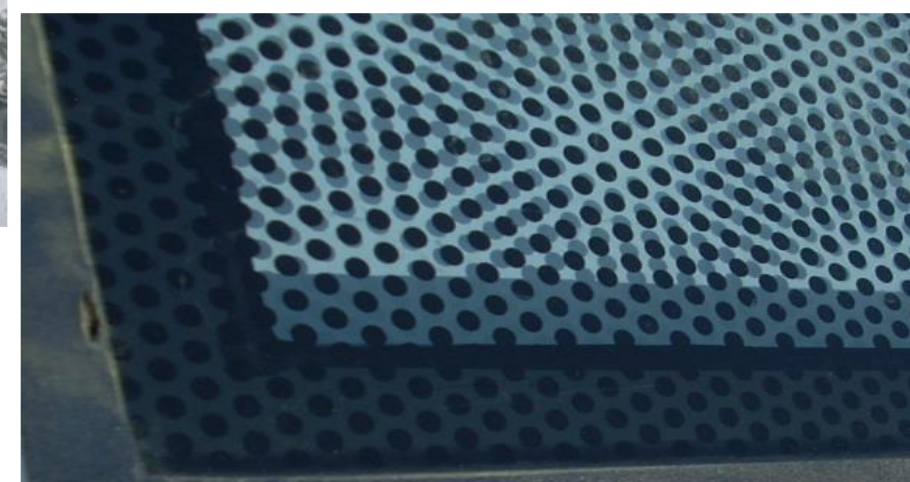
**Efecto Moiré**

Interferencia visual que ocurre en los motivos aplicados por serigrafía.

Es un efecto geométrico de distorsión ocasionado por la interacción de dos patrones de trama no alineados, espaciados regularmente y que se superponen uno encima del otro.

Superposición patrón  
serigrafía y sombra  
proyectada

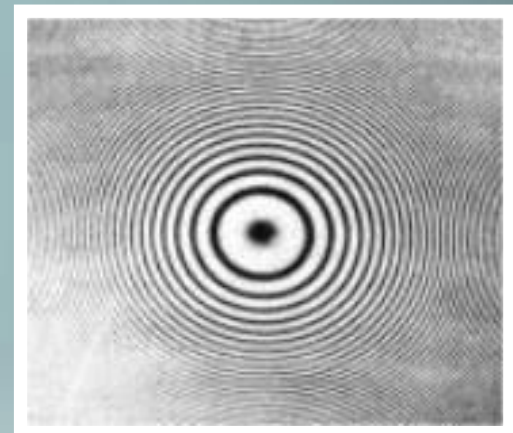
### **Anillos de Newton**

Se debe a la superposición de dos o más longitudes de onda en un mismo punto.

Aparecen cuando se aplica una presión a dos vidrios que se tocan, o casi, en el centro. El efecto óptico consiste en una serie de anillos, circulares o elípticos, coloreados concéntricos, siendo el centro el punto donde existe el contacto o casi el contacto.

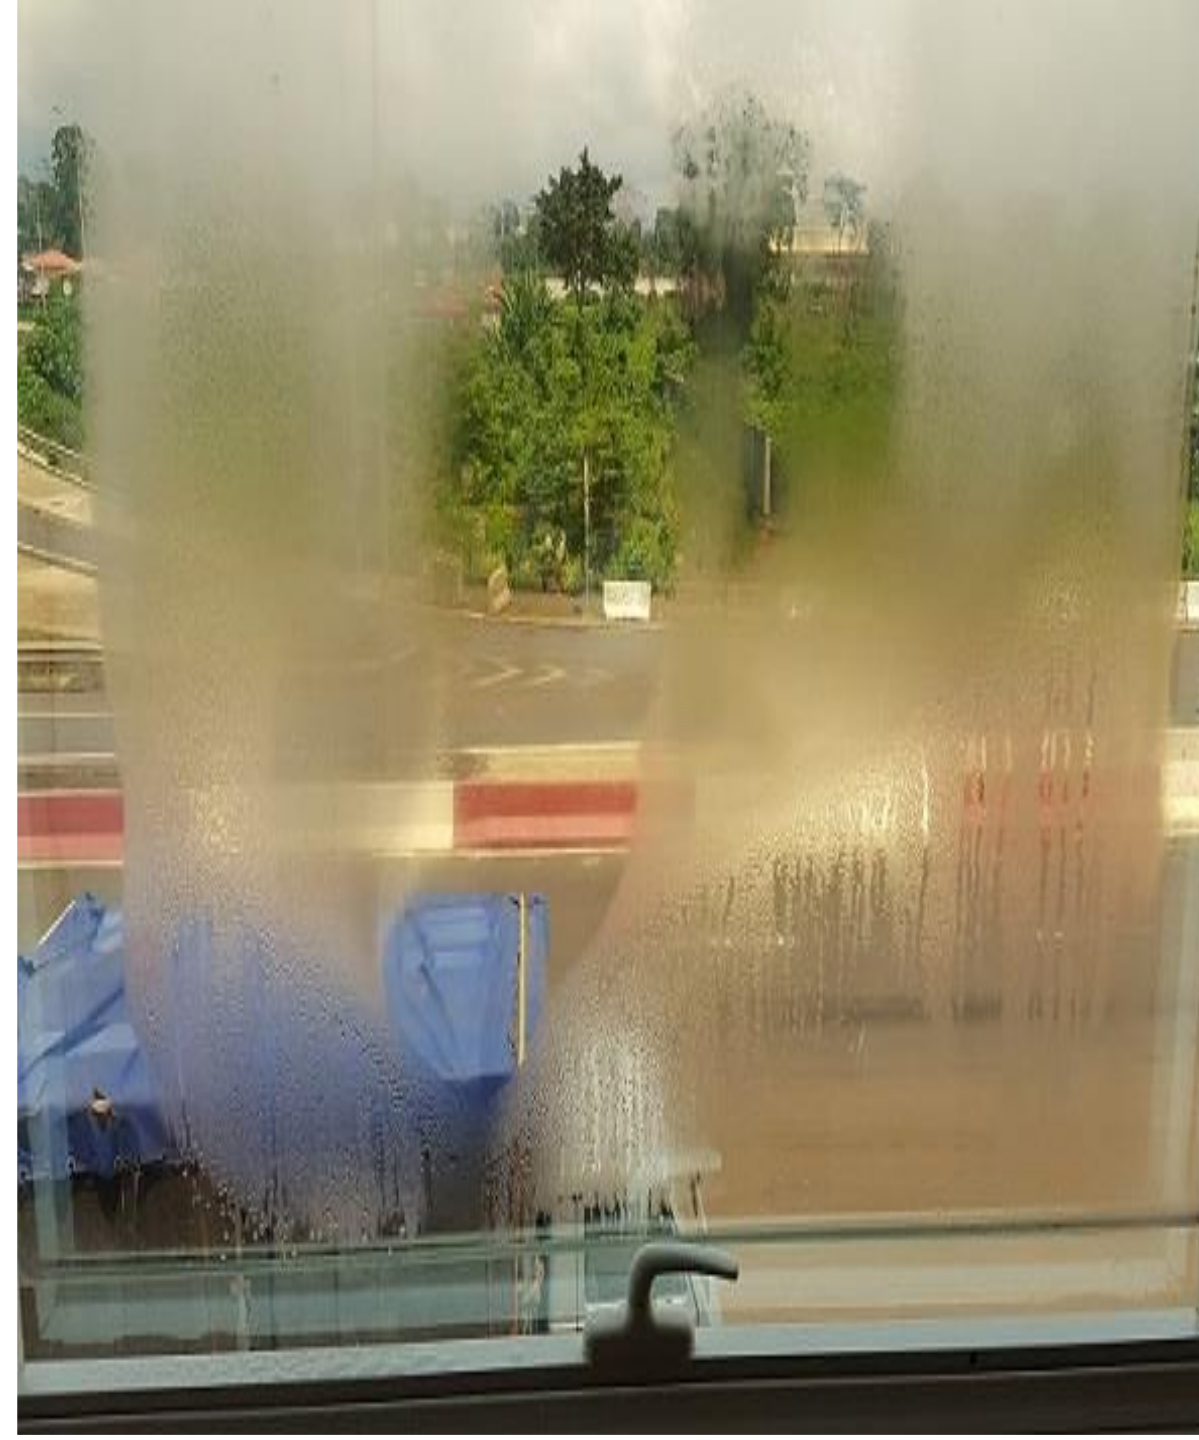
### **Condensación exterior**

Se puede producir en las superficies exteriores del vidrio cuando su superficie está a menor temperatura que el aire adyacente.

Si la humedad relativa del ambiente es elevada y la temperatura superficial de la hoja es inferior a la de la temperatura ambiente, se producirá la condensación en su superficie. Son debidos a condiciones atmosféricas.

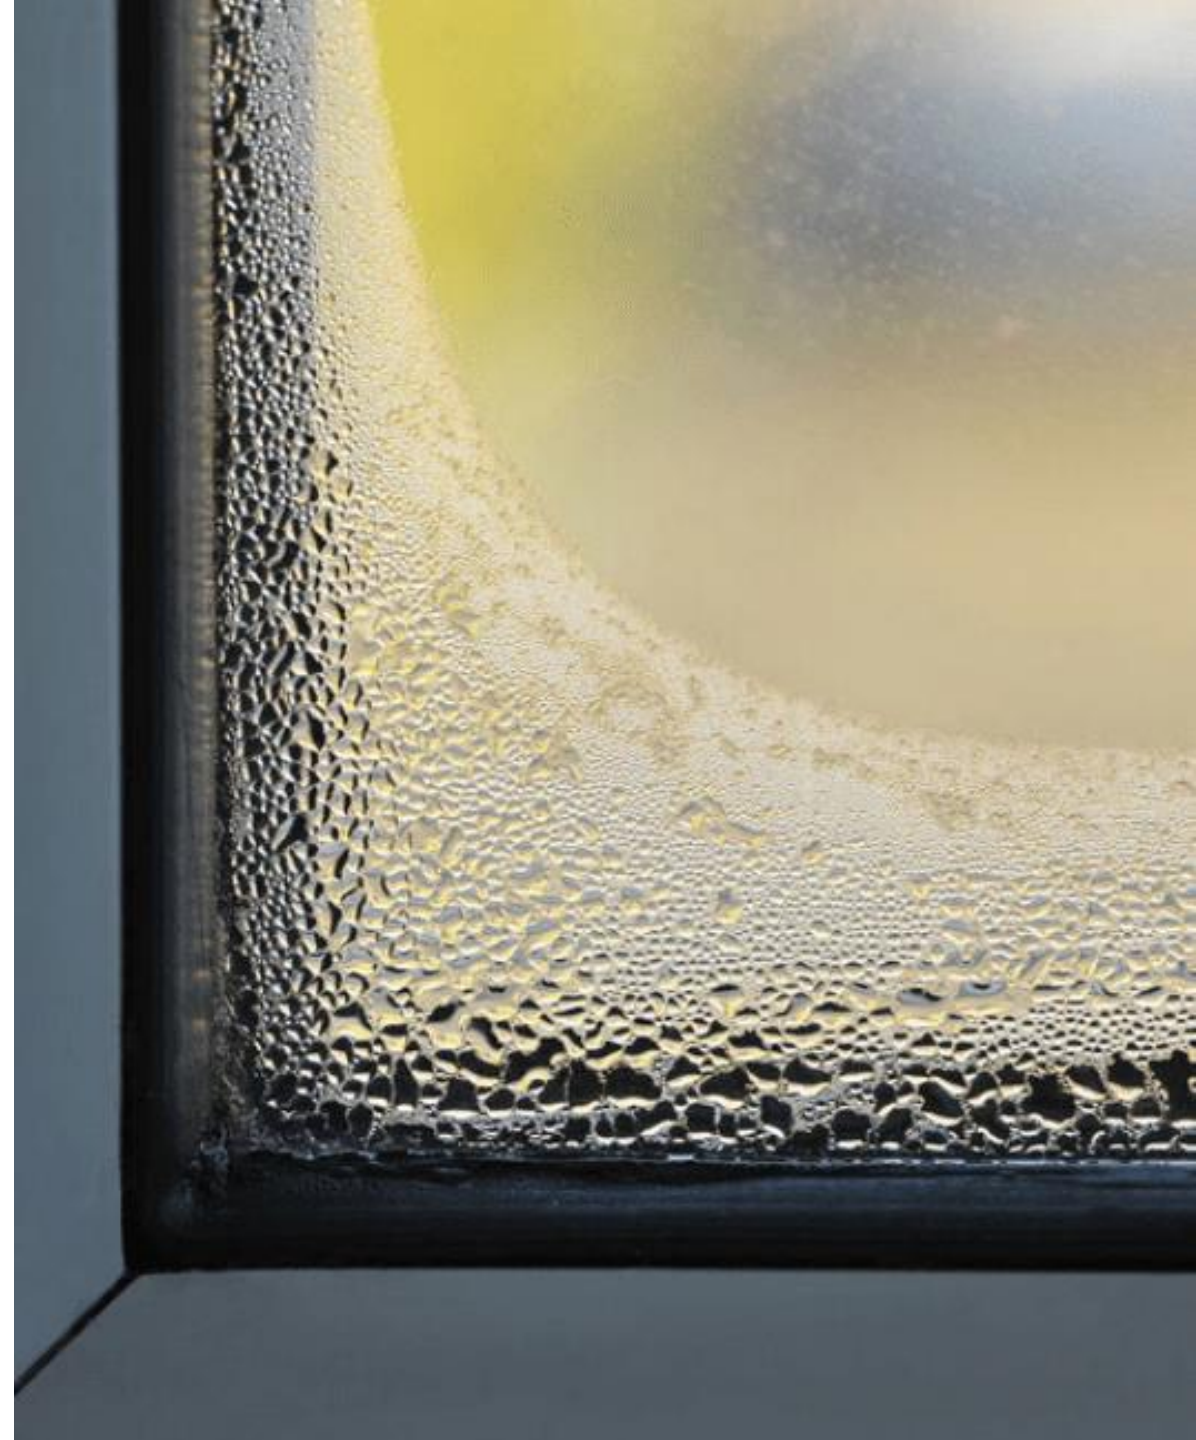
**Condensación zona de borde**

Existe una zona en el borde del vidrio aislante, cuyo aislamiento térmico se reduce debido a los espaciadores. Esto da como resultado temperaturas superficiales más bajas y, por lo tanto, un riesgo de formación de condensación.

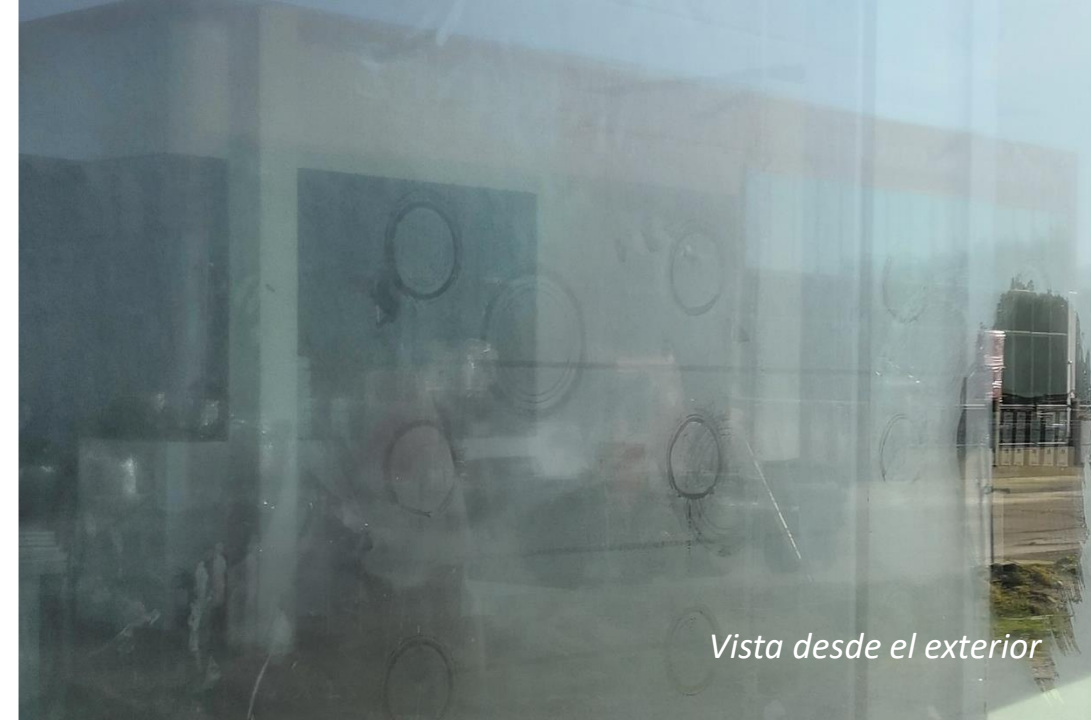
*Vista desde el exterior*

La humectación de las superficies de vidrio puede diferir debido al efecto de rodillos, dedos, etiquetas, ventosas de vacío o residuos de selladores, compuestos de silicona, lubricantes y efectos ambientales. Esto puede hacerse visible cuando las superficies de vidrio están mojadas por condensación, lluvia o productos de limpieza.

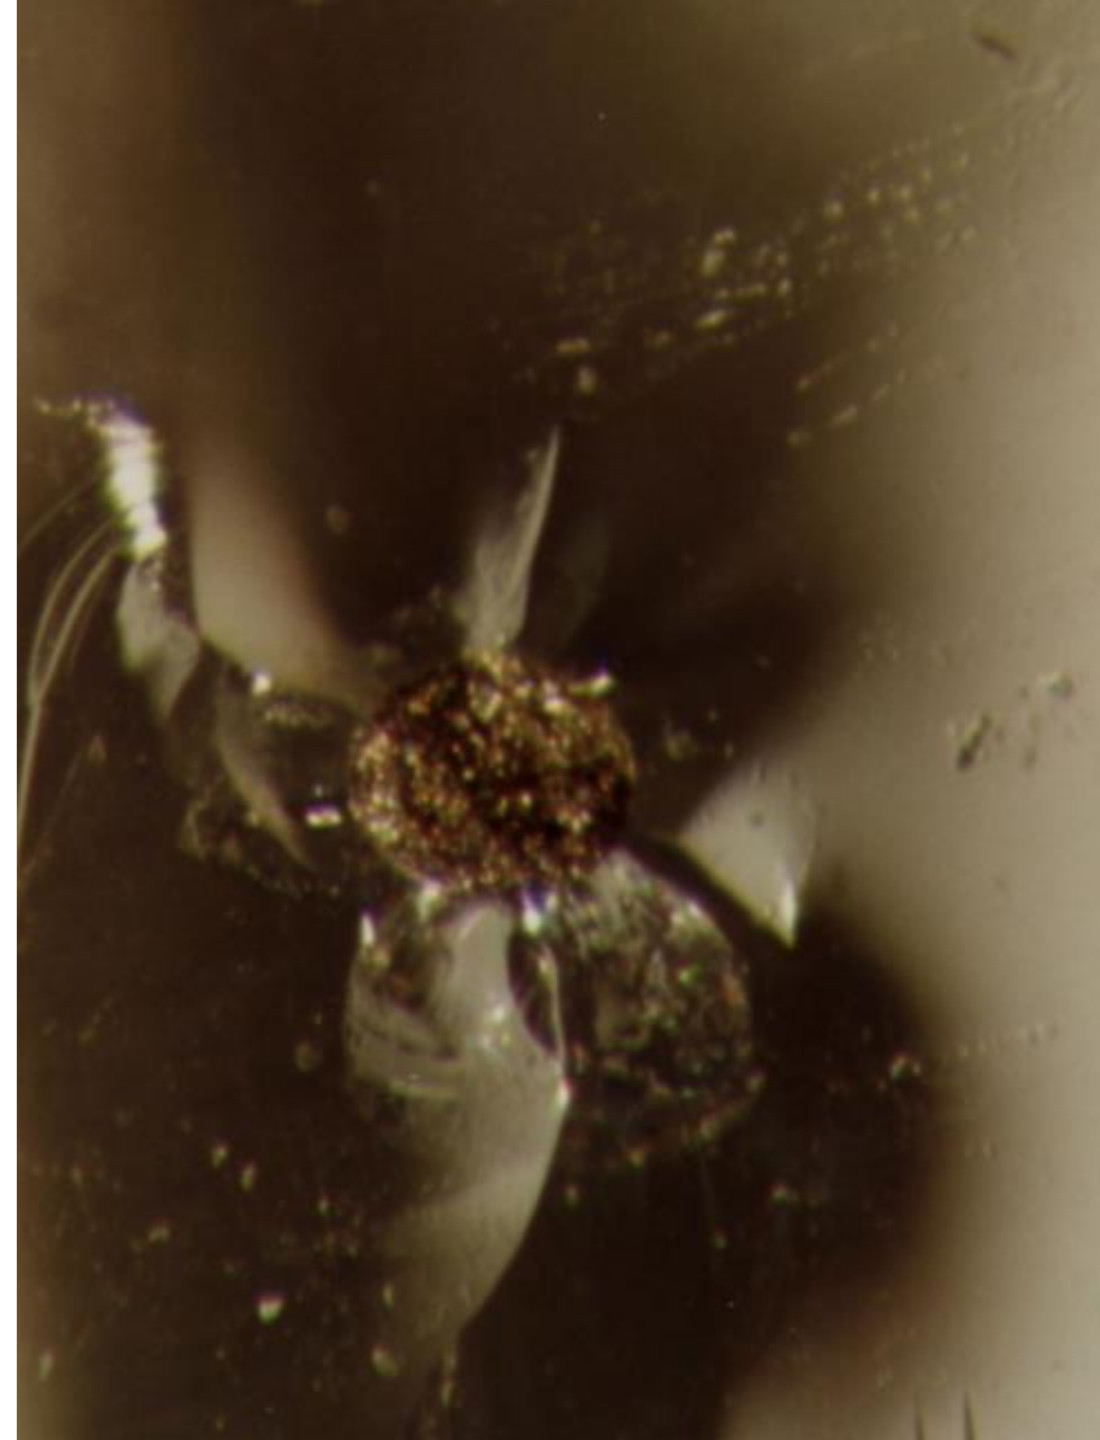
**Partícula de NiS vista en microscopio óptico (x1600).**

Mediante microscopía óptica se puede observar que la partícula de NiS presenta una forma esférica con superficie rugosa y de color dorado, y que las partículas que originan las fracturas tienen un diámetro superior a 80 micras. Un análisis mediante rayos X permite confirmar la composición química de la inclusión.

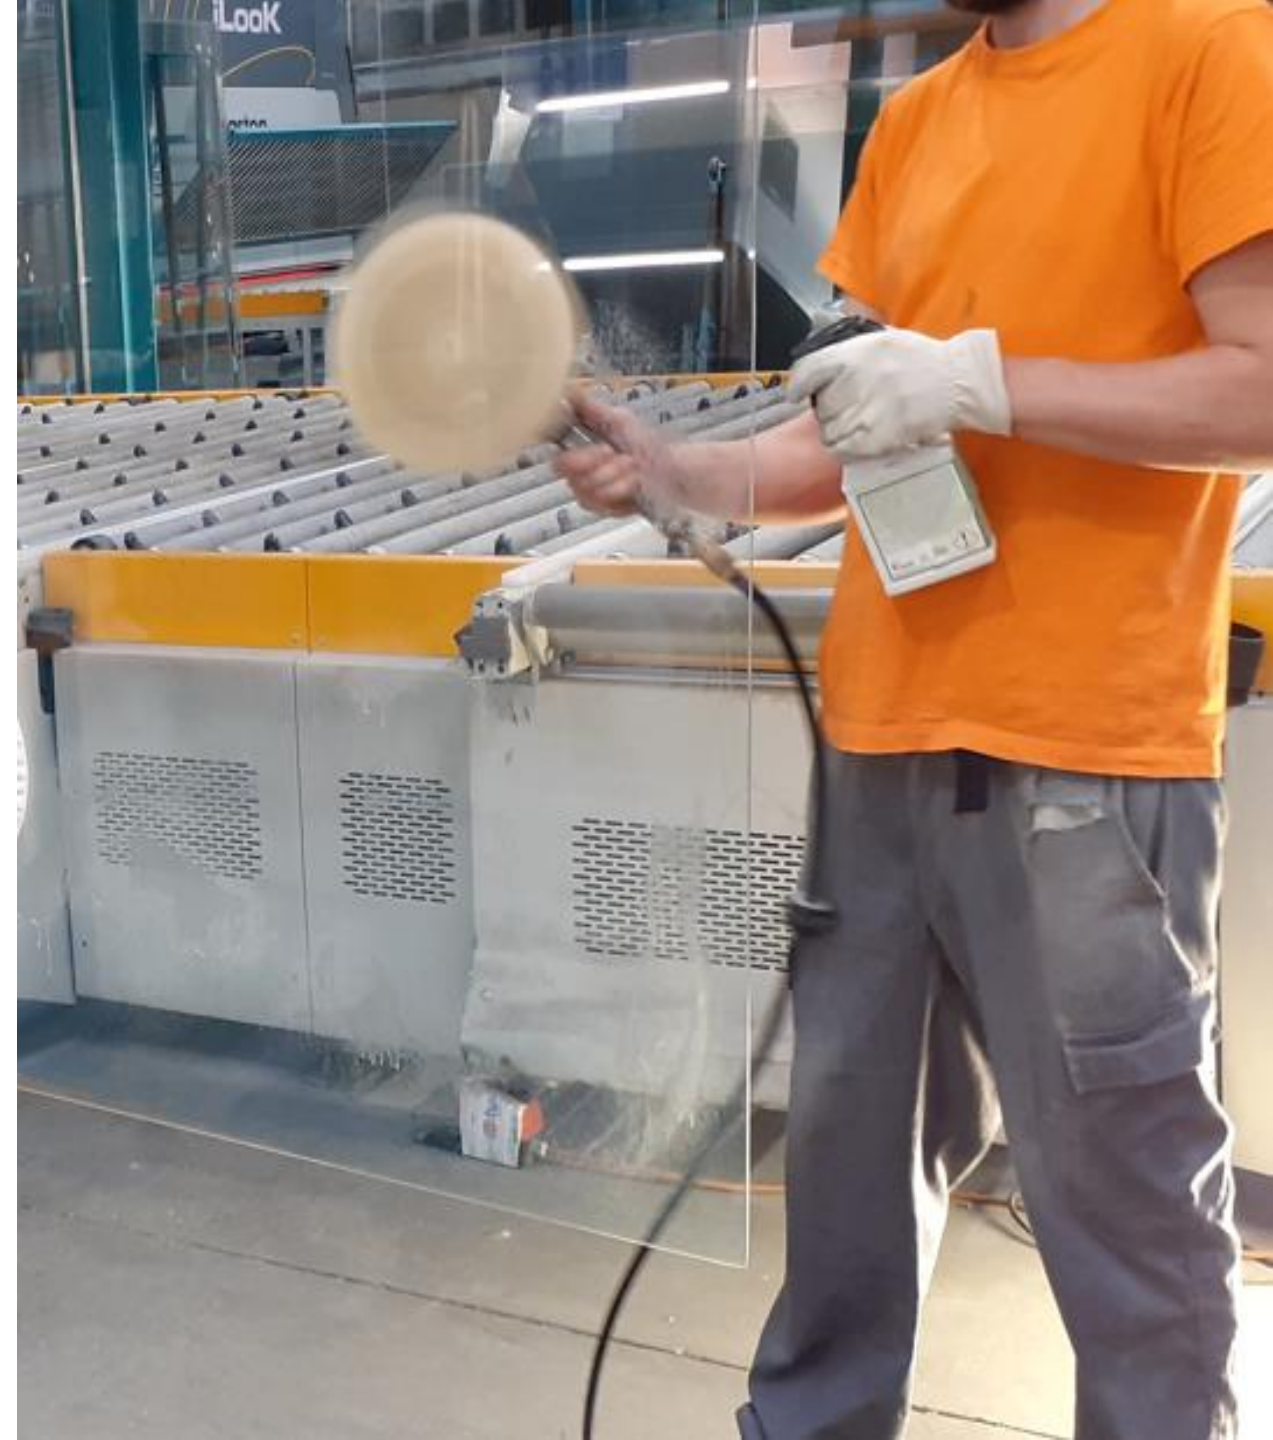
Los materiales básicos que se utilizan más a menudo son líquidos o pastas para pulir, papel de lija, máquinas de pulir.

La pasta especial para pulir está compuesta habitualmente de Óxido de Cerio.
