# **UNIÓN DE FABRICANTES DE ESPEJOS Y ALMACENISTAS DE CRISTAL**

**Asociación sin ánimo de lucro que representa y defiende los intereses de todas las empresas de transformación de vidrio en España.**

Manual UNFEAC

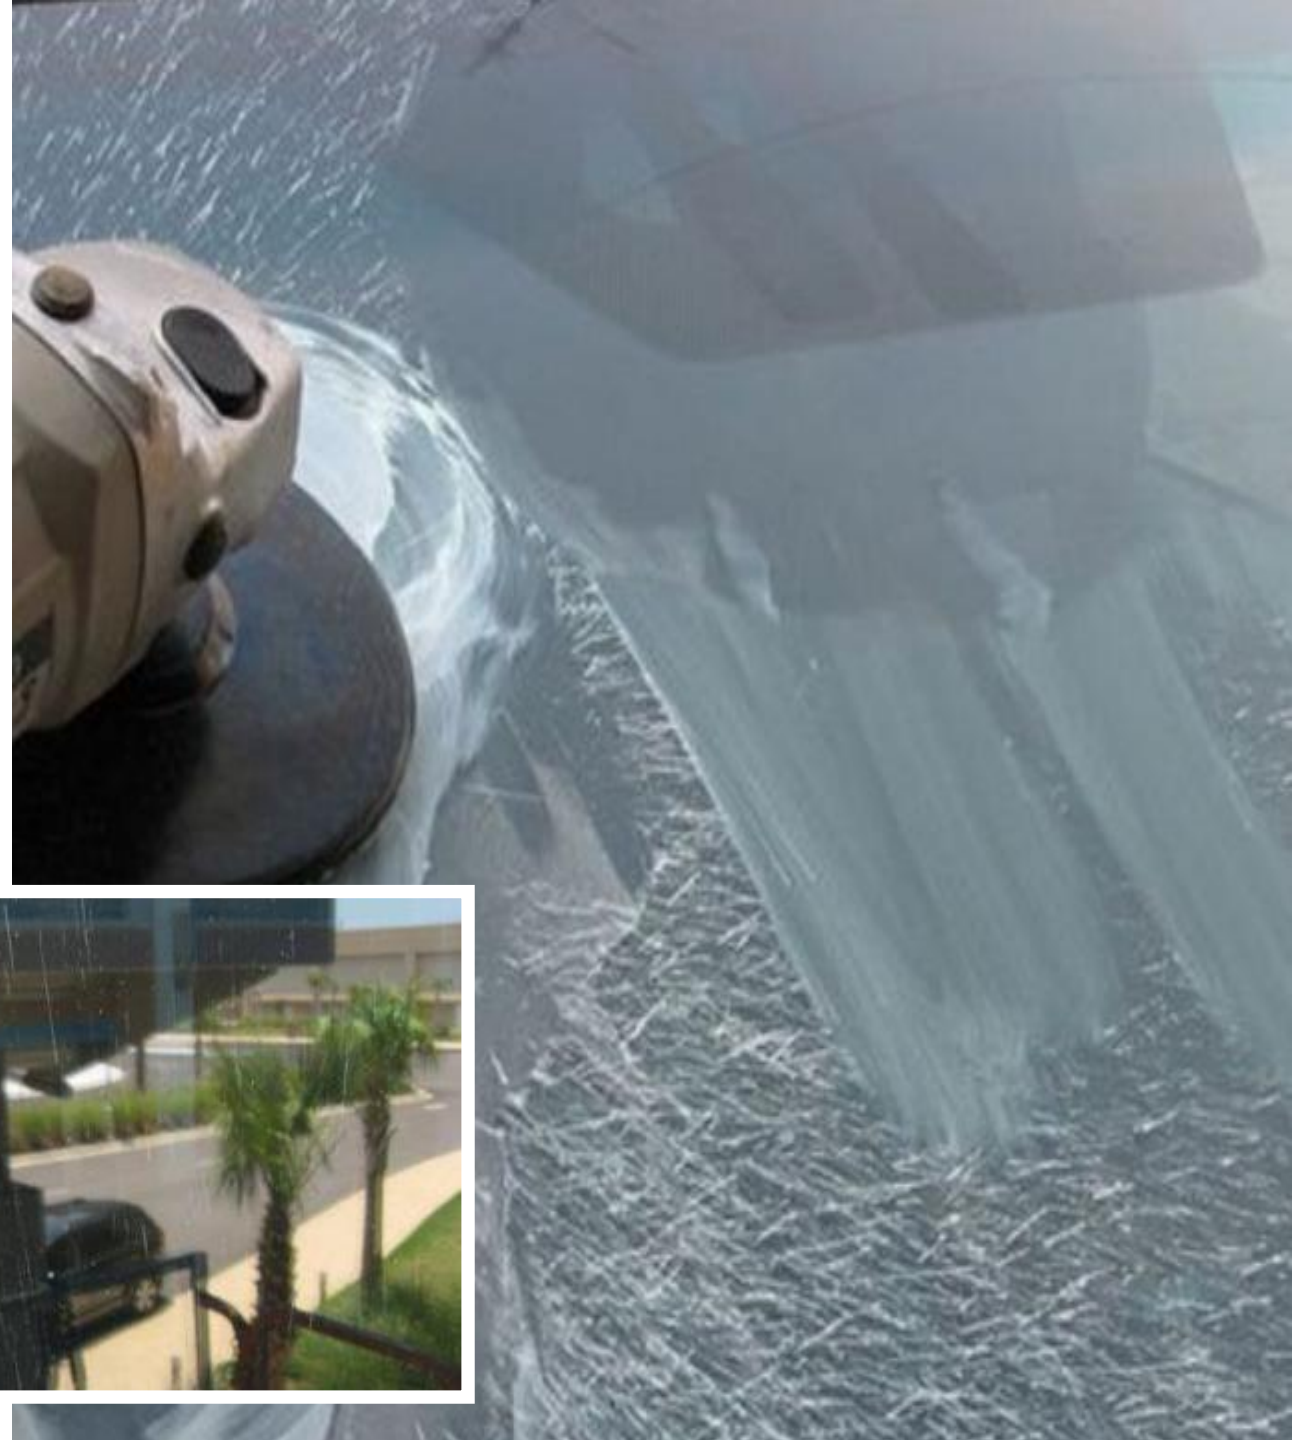
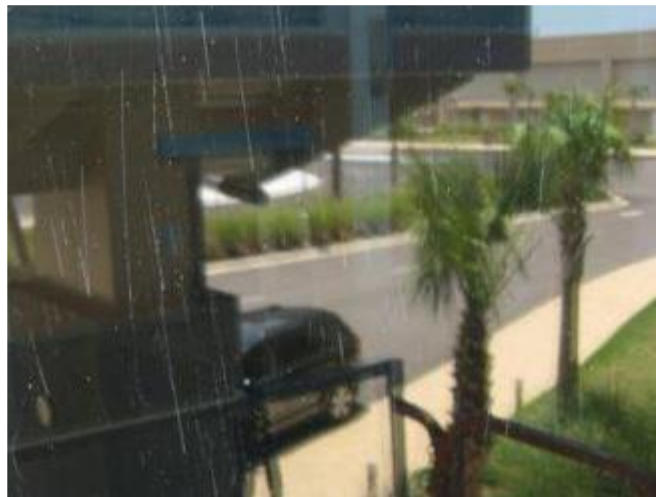
## *Reparaciones*

- a. **Reparables**
  - Fabricación
  - **In situ**
- b. A sustituir

Si los arañazos no son profundos, es posible solucionar el problema y recuperar la superficie de vidrio anterior.

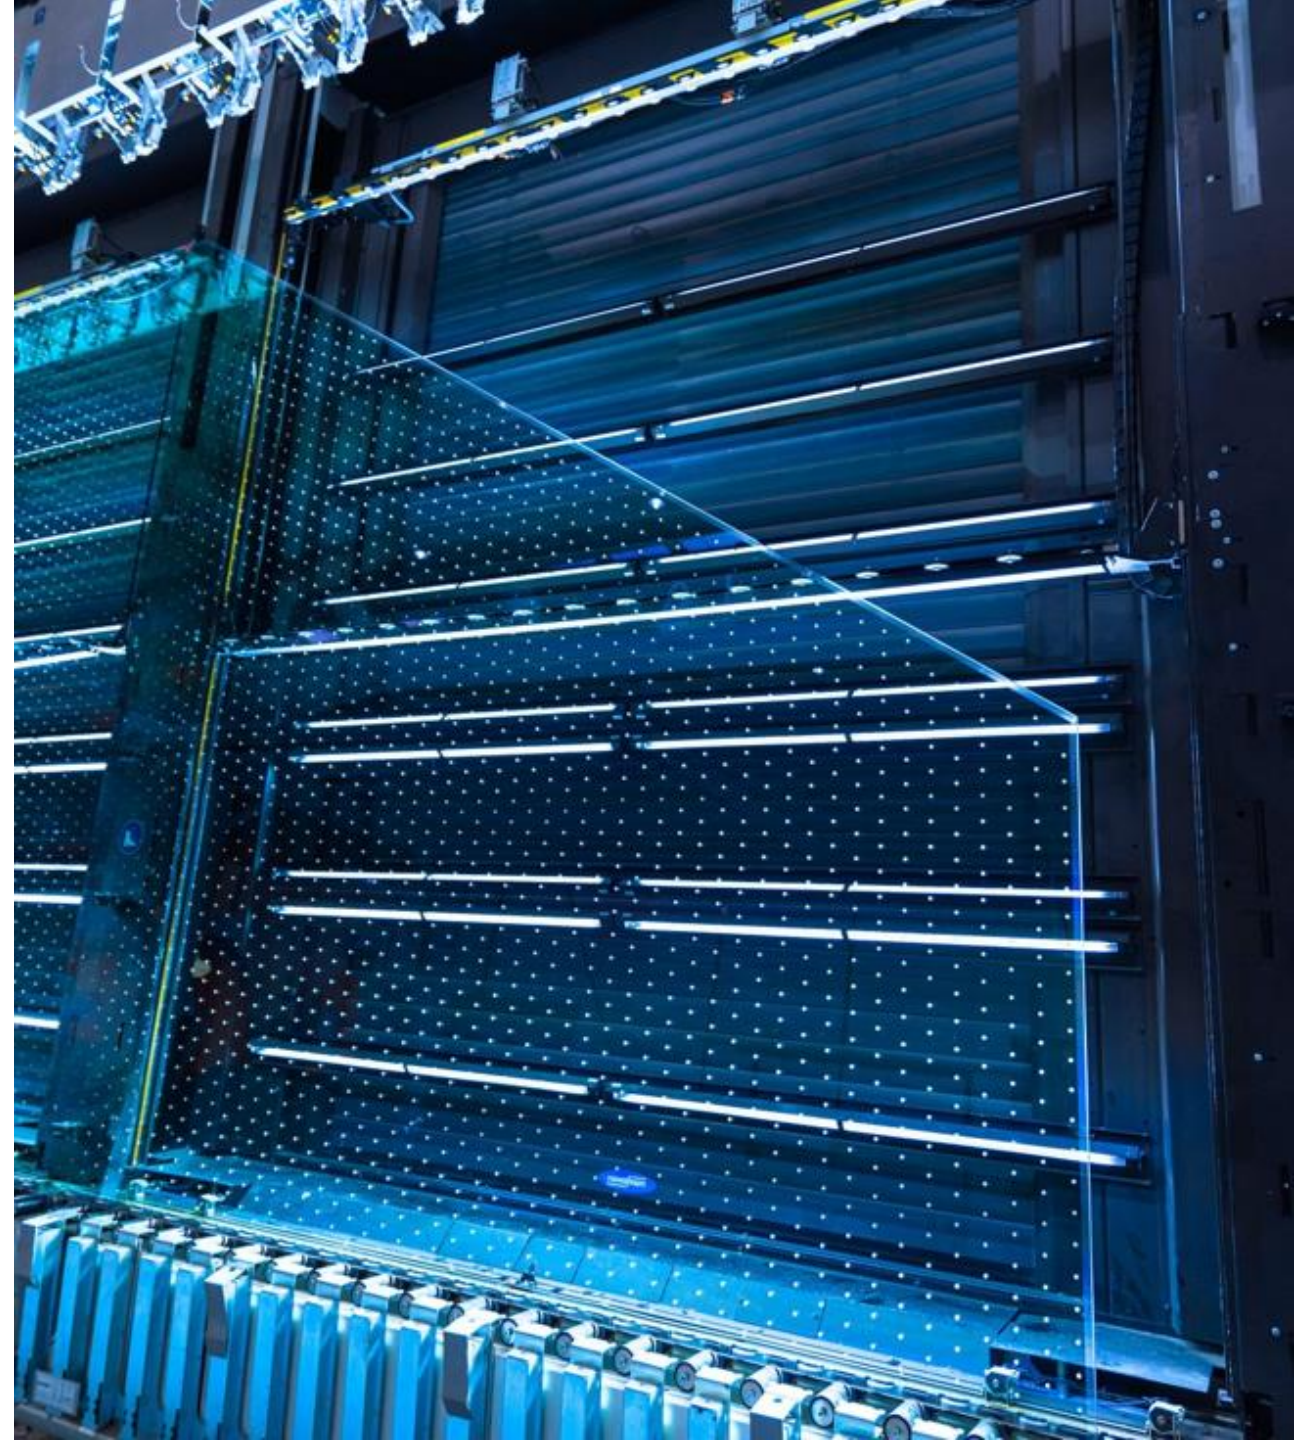
## *Reparaciones*

- a. Reparables
- b. **A sustituir**
  - **Fabricación**
  - In situ

Tras la inspección por el departamento de Calidad y métodos de inspección, los vidrios pueden ser rechazados en fábrica. Se lanza un pedido interno que reemplace esa falta.

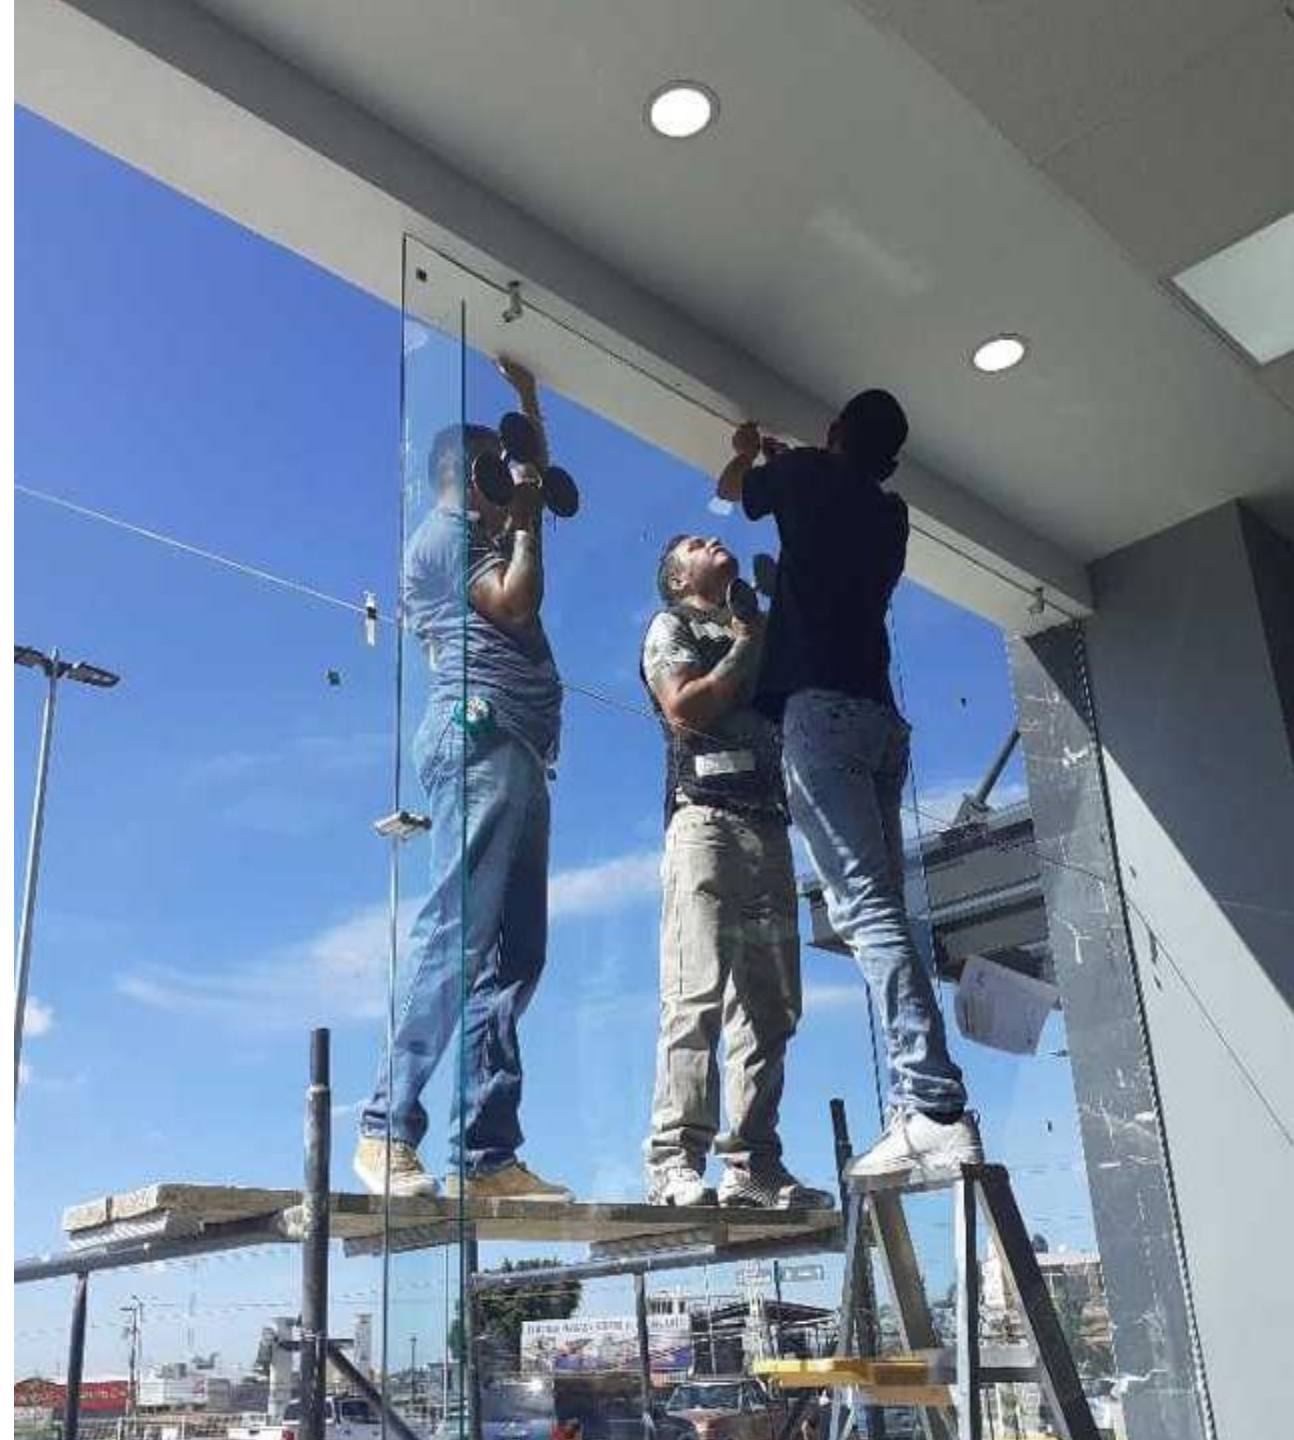
## *Reparaciones*

- a. Reparables
- b. **A sustituir**
  - Fabricación
  - **In situ**

Si el vidrio debe ser sustituido en obra.  
Un equipo de operarios y maquinaria  
procederá con el reemplazo del vidrio.

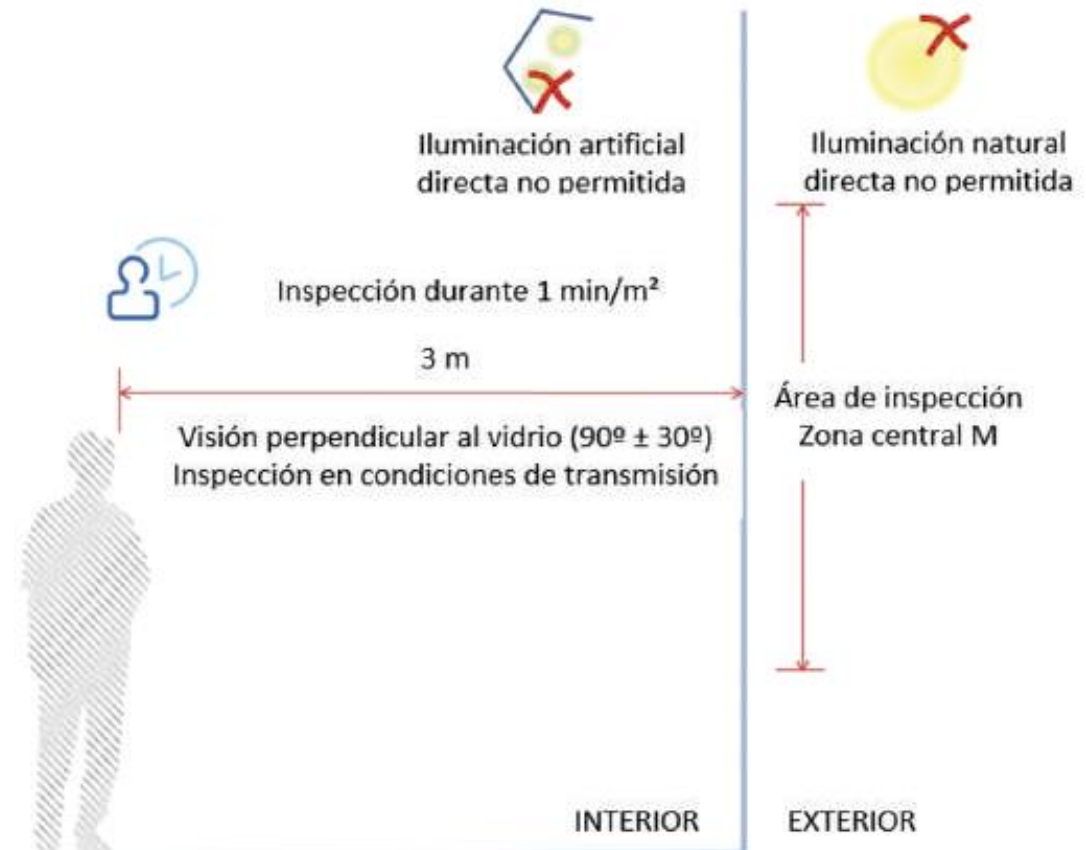
# Inspección - El método

Deben observarse a una distancia mayor de 3 m desde el interior lo más perpendicular a la superficie del vidrio como sea posible hasta un minuto por m<sup>2</sup>. Con luz natural difusa, sin luz directa del sol ni de luz artificial.

Defectos no visibles desde la distancia de observación estipulada no son cuestionables.

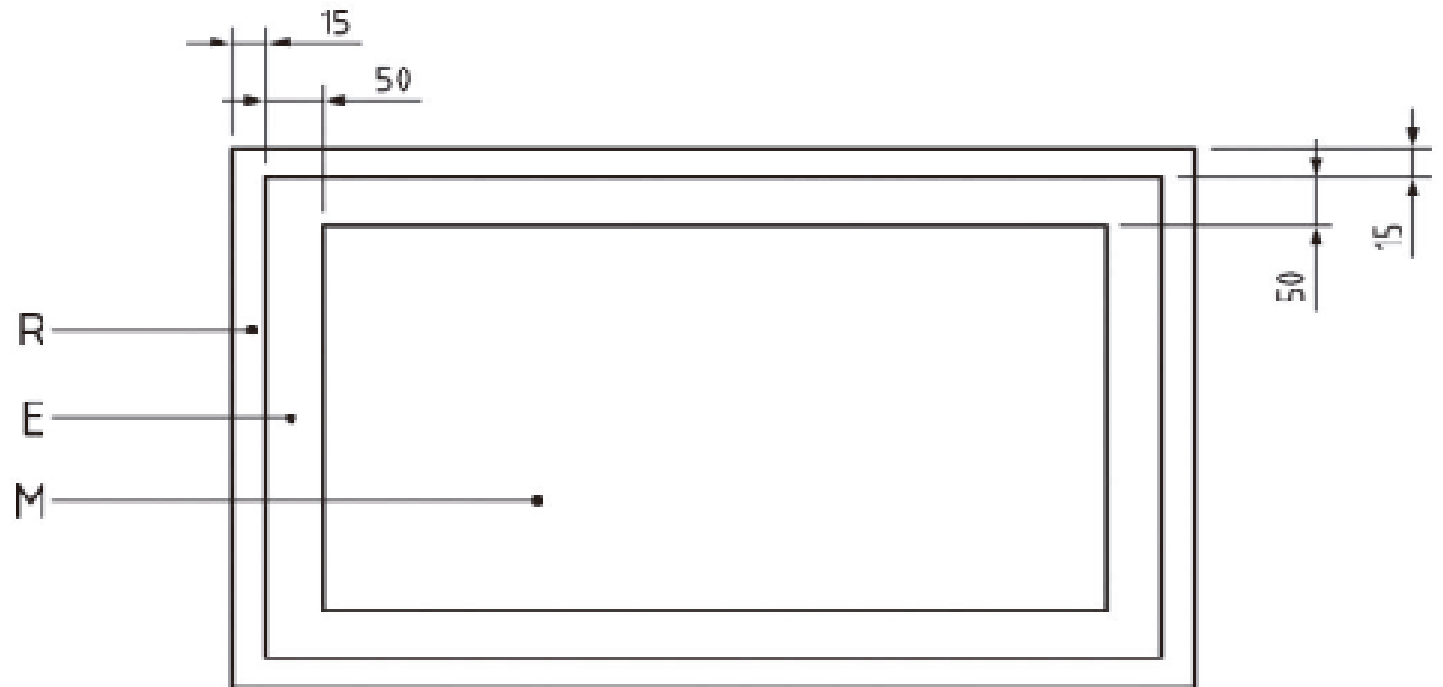
# *Inspección*

## *- Entorno de aceptación*

R: Zona de 15 mm normalmente ocupada por el marco, o por el sellado de borde de un borde sin perfil.

E. Zona en el borde de la superficie visible, con una anchura de 50 mm.

M. Zona principal
